Universita' degli Studi del Molise

INTERVENTI DI INNOVAZIONE TECNICA PER
L'ADEGUAMENTO TECNOLOGICO ED EFFICIENTAMENTO
ENERGETICO DEGLI IMPIANTI DI CLIMATIZZAZIONE DEGLI
EDIFICI I, II E III POLIFUNZIONALE IN CAMPOBASSO

PROGETTO DEFINITIVO

**CALCOLO AUDIT ENERGETICO
EDIFICIO III POLIFUNZIONALE**

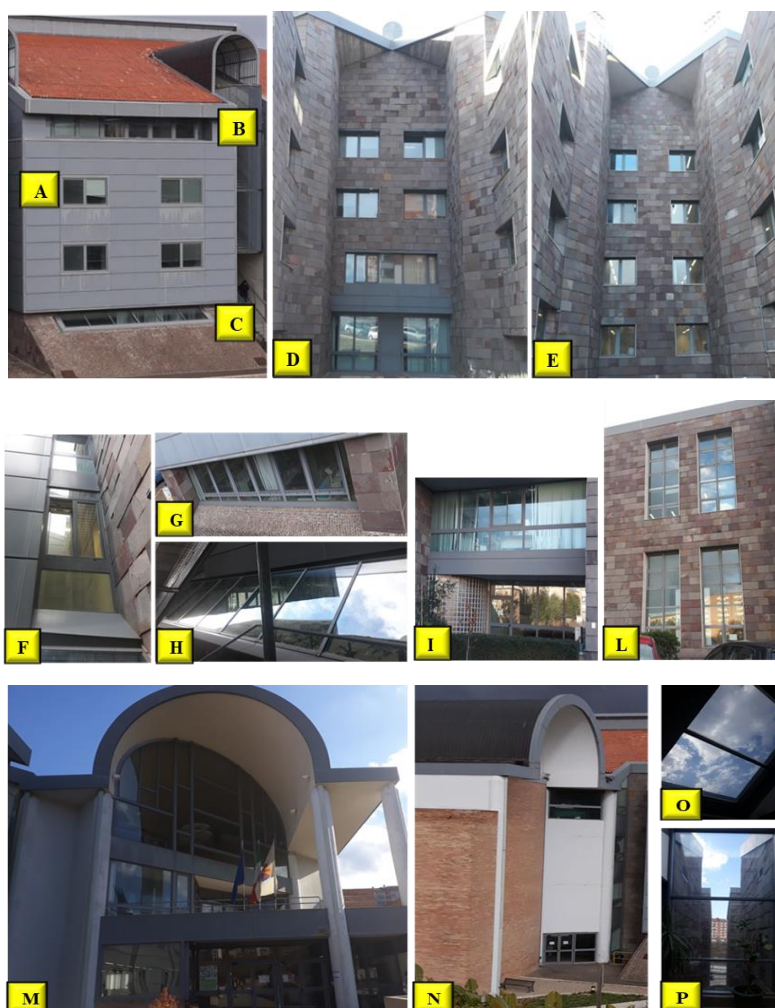
Figura 2.2: Tipologie di componenti finestrati dell'edificio.

finestre a singola e doppia anta (*Figura 2.2 D*); verso il lato interno, invece, si dispongono finestre inclinate a otto ante non apribili (primo piano, biblioteca e segreteria studenti rispettivamente nel I e II lotto, *Figura 2.2 H*), seguite da finestre a singola e doppia anta per i piani superiori (*Figura 2.2 F*). Inoltre, lungo l'esposizione nord-est del I lotto si collocano finestre a dieci ante (*Figura 2.2 L*) per la biblioteca (piano terra e piano primo) e per la segreteria di dipartimento (piano secondo e piano terzo). Per quanto riguarda i componenti finestrati nell'atrio, l'esposizione a sud-ovest prevede la presenza di pareti esterne vetrate (*Figura 2.2 M*) con vetro stratificato a U, mentre le finestre si caratterizzano da un sistema a telaio fisso non apribile, ad eccezione delle porte di ingresso/uscita (*Figura 2.2 N*). Tali serramenti si compongono di un vetro chiaro stratificato con telaio e divisori in alluminio, mentre al piano terzo, in corrispondenza della parte congiungente i due lotti, è presente una parete vetrata (*Figura 2.2 P*) e un lucernario (*Figura 2.2 O*) con vetro a U a camera d'aria. Infine, nel II lotto sono presenti al piano terra e piano primo (esposizione nord-est) pareti esterne vetrate con vetro a U a camera d'aria, di cui quella al piano terra si completa con una parete esterna curva realizzata interamente in vetrocemento (*Figura 2.2 I*).

La *Tabella 2.3* riporta, per le tipologie di componente finestrato sopra indicate, i valori della trasmittanza complessiva di vetro e telaio ricavati dalla documentazione tecnica fornita e operando un confronto con materiali simili, per caratteristiche e proprietà, a quelli individuati all'interno dell'edificio.

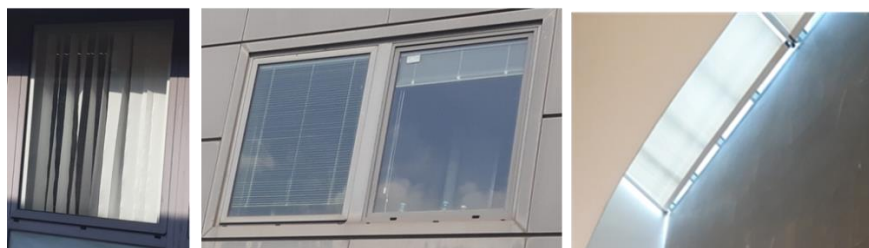
Figura 2.3: Sistemi di schermatura per i componenti finestrati dell'edificio.

Inoltre, sono state censite tre tipologie di sistemi di schermatura interni e riportate in *Figura 2.3*. In particolare, per tutte le finestre si tratta di tende alla veneziana o a lamelle verticali in tessuto rigido chiaro, ad esclusione di quelle presenti nell'atrio e nel corridoio per il vetrocemento, di fatto prive di un sistema di schermatura. Un'ulteriore tipologia riguarda le schermature delle finestre inclinate della biblioteca (I lotto) e della segreteria studenti (II lotto), che prevedono tende a scorrimento in tessuto chiaro.

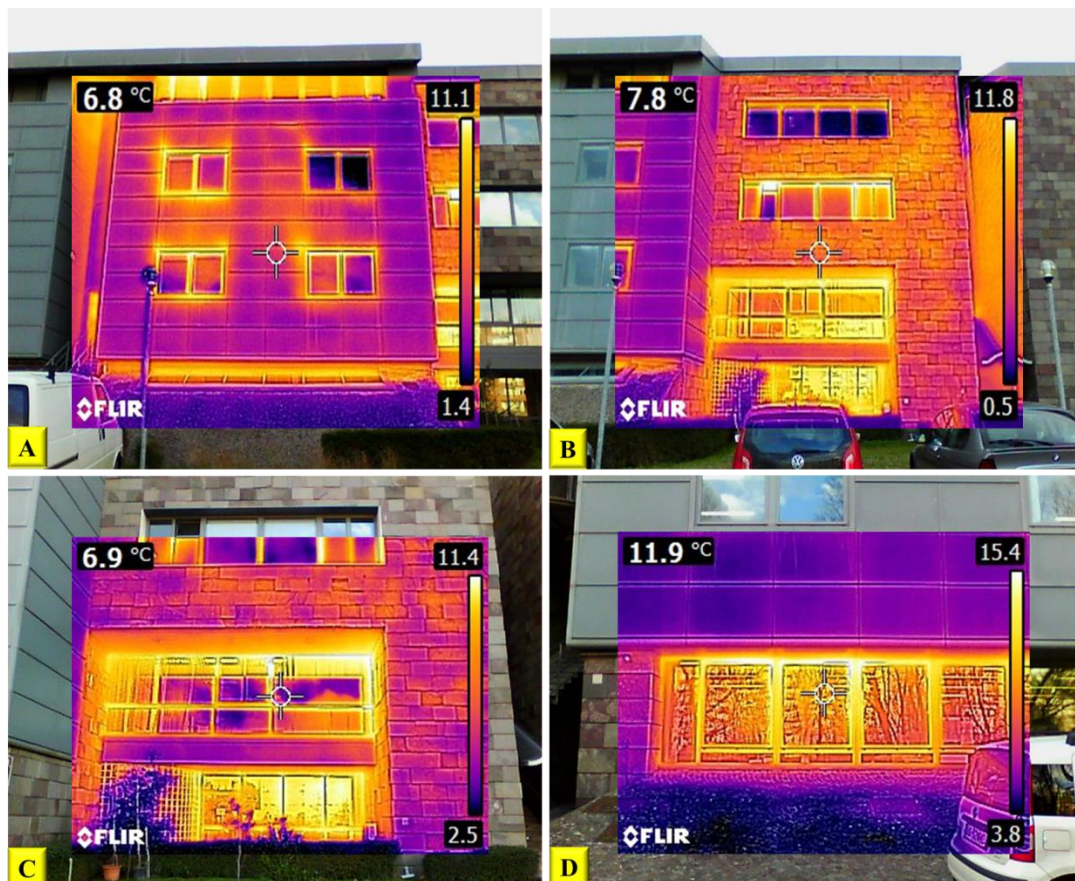
Figura 2.5: Immagini IR e fotografiche dei componenti edilizi esposti a nord-est (17/01/2018).

A scopo esemplificativo, nella *Figura 2.5*, sono riportate alcune immagini all'infrarosso riferite al prospetto nord-est.

In particolare, le immagini A e B forniscono una visione completa sul comportamento termico delle due tipologie di pareti predominanti nell'involucro opaco, ovvero la parete in alucobond e la parete esterna isolata con porfido. Nello specifico, è possibile osservare come l'isolamento termico previsto nella parete in

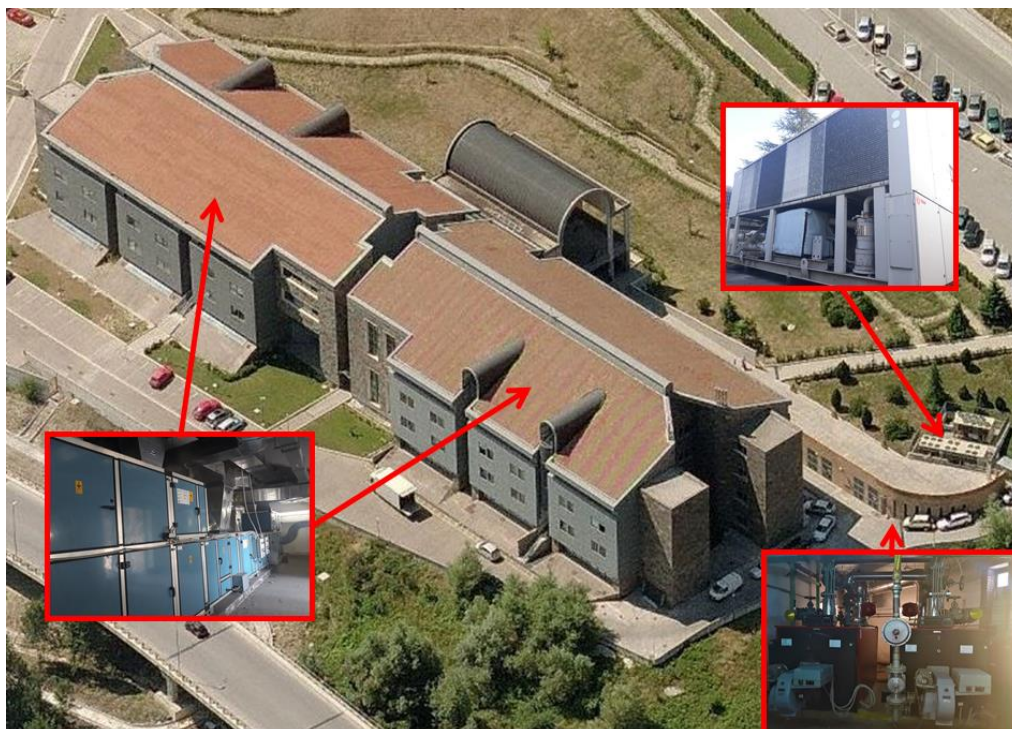
Figura 2.6: Collocazioni rispetto all'immobile delle macchine asservite all'edificio.

Il fluido termovettore "acqua calda" viene prodotto da una centrale termica posizionata nel locale tecnico ubicato al piano terra in un'appendice del complesso edilizio. Il fluido termovettore "acqua refrigerata" viene prodotto dalla centrale frigorifera posta all'esterno, in una zona annessa all'edificio. Le unità di trattamento dell'aria sono collocate nelle sotto-centrali situate nei sottotetti dei relativi lotti, ad eccezione dell'*UTA-RADIOISOTOPI* situata in una sotto-stazione interrata. In *Figura 2.6* vengono evidenziate le posizioni dei predetti sistemi rispetto ai fabbricati.

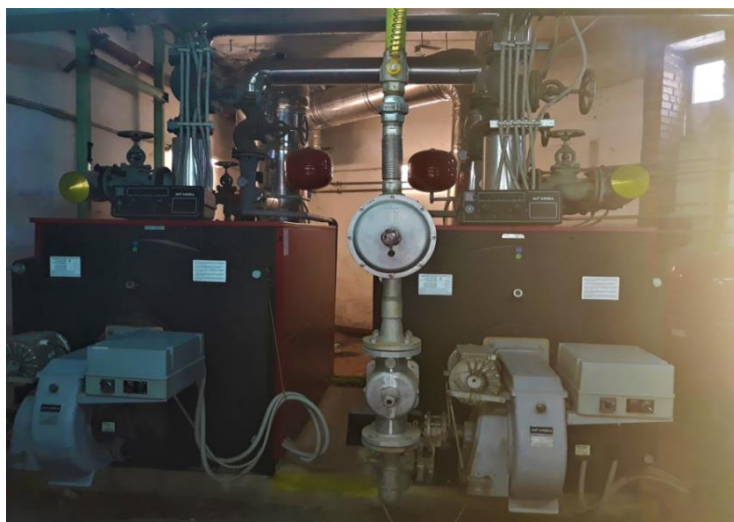
Figura 2.7: Caldaie Sant'Andrea asservite all'edificio.

Sino a marzo 2018 (periodo in cui sono stati effettuati i sopralluoghi) la centrale termica asservita all'edificio era costituita da due generatori di calore GAE 60 - Sant'Andrea in acciaio pressurizzato ad acqua calda, alimentati a gas naturale e collegati in parallelo (Figura 2.7). Nella Tabella 2.5 sono riportate alcune caratteristiche delle caldaie in questione.

Caldaia Sant'Andrea-modello GAE 60	
Potenza utile nominale (kW)	700
Temperatura di esercizio massima (°C)	90
Rendimento termico utile al carico nominale (%)	90
Pressione massima di esercizio (bar)	5

Successivamente al periodo dei sopralluoghi, sono stati realizzati interventi di riqualificazione energetica in centrale, provvedendo a sostituire le due caldaie esistenti con due caldaie Sant'Andrea pressurizzate ad alto rendimento da 766 kW ciascuna e i due boiler esistenti con due bollitori ad accumulo verticale da 1500 litri cadauno. Essendo di recente installazione, per tali componenti non si dispongono dettagliate informazioni se

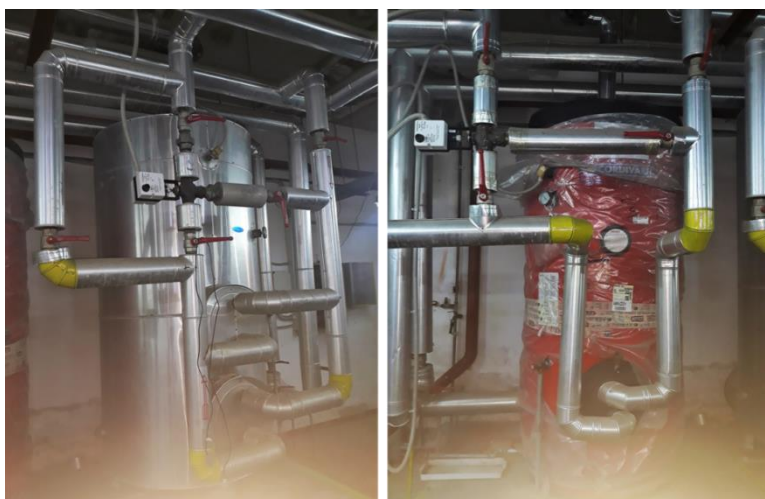
Figura 2.8: Accumulo per ACS.

Rispetto al succitato periodo in cui è avvenuto il sopralluogo, all'interno dello stesso locale impianti erano presenti due boiler (*Figura 2.8*) per la produzione e accumulo di acqua calda sanitaria, alimentati direttamente dalle caldaie, dalla capacità di 1500 litri ciascuno, e di cui uno non in funzione.

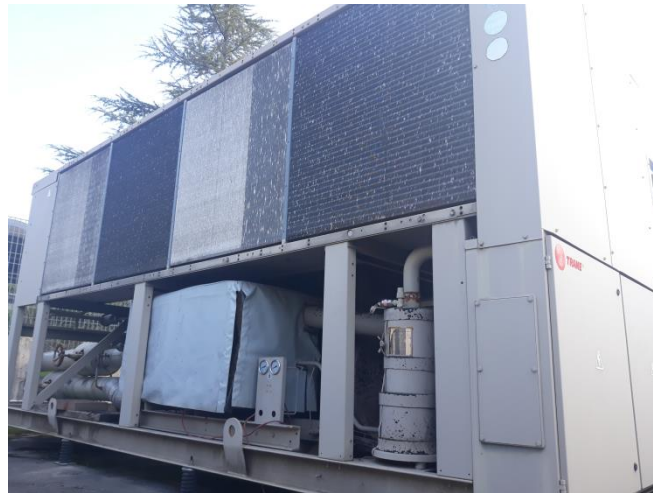
Figura 2.9: Macchine frigorifere allocate in uno spazio esterno della centrale.

Per quanto riguarda la produzione di acqua refrigerata, l'edificio è dotato di due macchine frigorifere raffreddate ad aria della TRANE, mostrate in *Figura 2.9*.

Tali gruppi frigoriferi sono differenti per taglia e modello; in particolare, quello con resa frigorifera maggiore, pari a 735 kW, è il modello ERTAA 324 con R404A come fluido refrigerante ed è a servizio del II lotto e dell'atrio, mentre il I lotto è servito dal gruppo con potenza frigorifera di 484 kW, relativo al modello RTAC 140 avente R134A come fluido refrigerante.

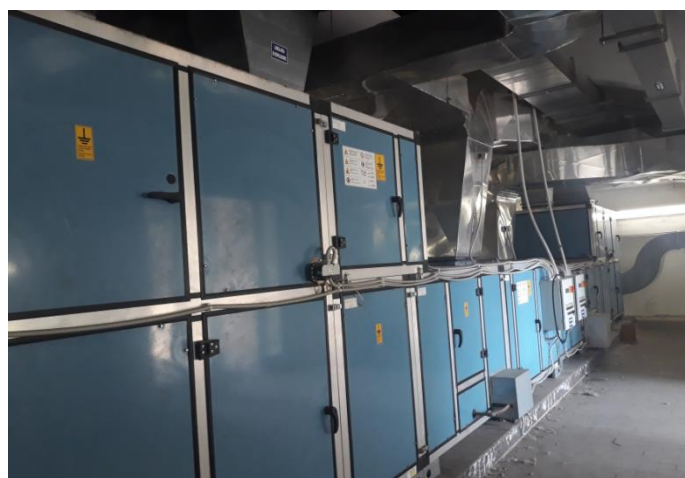
Figura 2.10: Unità di trattamento dell'aria installata nella sotto-centrale dedicata.

Le macchine della centrale termo-frigorifera, sono poi interfacciate con le nove unità di trattamento aria (*Figura 2.10*) che servono il complesso edilizio, di cui quelle presenti nella sotto-centrale del II lotto non è stato possibile reperire informazioni relative alla portata trattata.

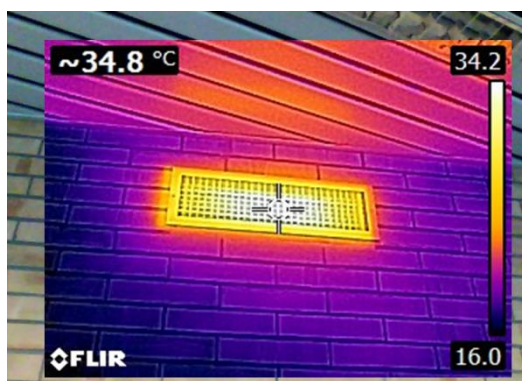
Figura 2.11: Immagine termografica di un terminale aeraulico.

Nel corso dei diversi sopralluoghi effettuati, per i terminali presenti in ambiente, è stata effettuata una misura puntuale dell'aria da essi immessa acquisendo tale informazione tramite rilievo termografico, che ha permesso di mappare la temperatura superficiale dei terminali analizzati. E' emerso che, per le giornate in esame (14/03/18 e 27/03/18), la temperature dell'aria immessa dalle bocchette/diffusori risultano essere superiori a 30 °C. Si sottolinea quindi che, non essendo in alcun modo possibile fare una regolazione della temperatura di mandata, nel caso delle *UTA aria primaria 1*, *UTA segreteria*, *UTA aria primaria 2*, *UTA aule piano terra* e *UTA radioisotopi*, tale temperatura risulta superiore al valore generalmente utilizzato negli impianti misti, laddove cioè la parte ad aria dell'impianto ha il solo compito di bilanciare il carico latente e di soddisfare i requisiti relativi al rinnovo dell'aria. A scopo esemplificativo è mostrata l'immagine termografica di una delle bocchette di immissione presenti nell'aula A.B. Keys dell'edificio (*Figura 2.11*).

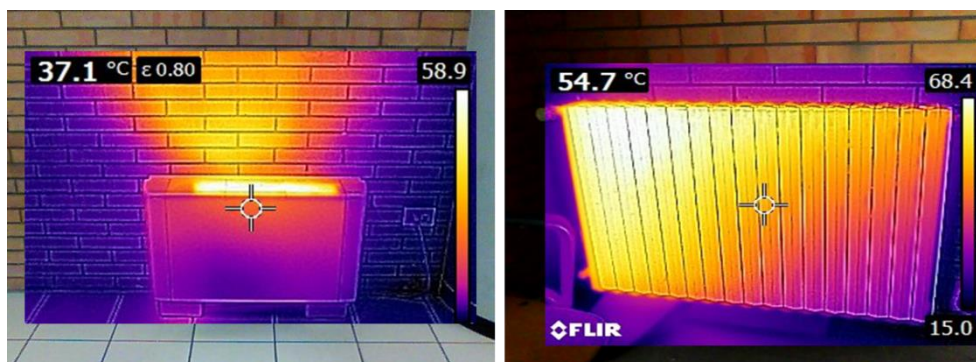
Figura 2.12: Immagini termografiche dei terminali ad acqua di tipo fan coil e radiatori.

Per quanto riguarda i terminali idronici, durante i sopralluoghi, è risultato, a mezzo di indagini termografiche, che la temperatura massima dell'aria da essi immessa va da circa 60 a circa 70 °C, come mostrato nelle immagini termografiche in *Figura 2.12*. Dall'analisi qualitativa sulla temperatura superficiale dei radiatori è stata riscontrata una disuniformità di temperatura causata probabilmente dalla presenza di aria all'interno di essi.

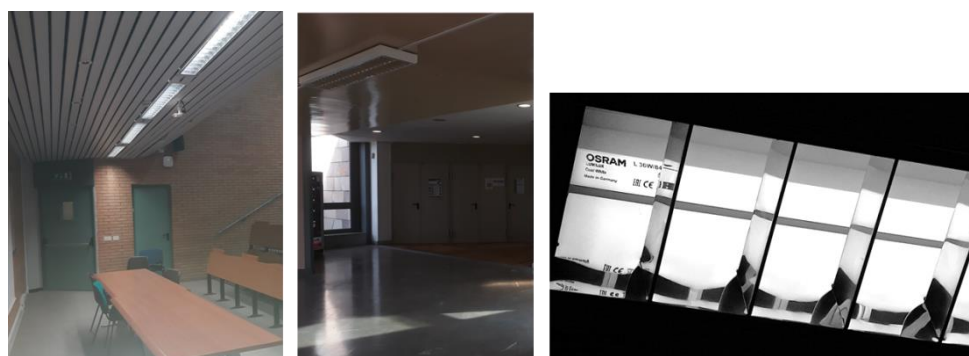
Figura 2.13. Sistema di illuminazione zona aula e atrio. Tipologia di lampade fluorescenti installate.

I dispositivi di illuminazione presenti nell'immobile, installati quasi interamente in tutti gli spazi dei due fabbricati, sono plafoniere ad incasso per controsoffitti in doghe, dotate di lampade fluorescenti da 36W del tipo OSRAM LUMILUX L 36W/840 (Figura 2.13). Nell'atrio sono presenti anche corpi illuminanti quali faretti a parete o a soffitto, di cui non si dispone di informazioni specifiche. Per alcune zone campione sono stati rilevati, oltre alla tipologia, anche il numero di corpi illuminanti e la potenzialità totale, al fine di individuare la potenza per unità di superficie installata. In particolare, per uffici, sale riunioni, biblioteca e zone di transito, è stato ricavato un valore di 5 W/m²; per i laboratori 7 W/m² e, infine, per le aule 11 W/m².

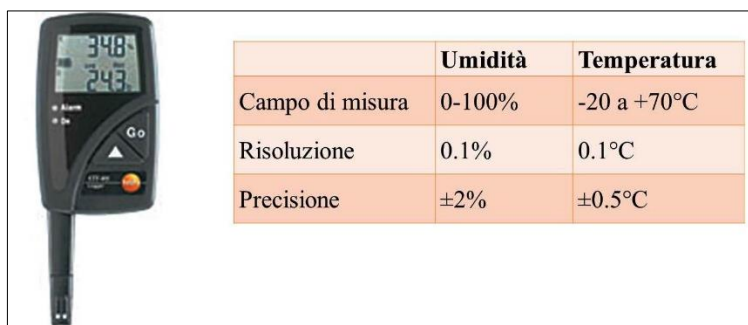
Figura 2.14: Data-logger Testo 177-H1.

Figura 2.14. In ciascun ambiente il sensore è stato posto in posizione baricentrica e lontano da sorgenti termiche dirette o indirette in modo da evitare che la misura venisse perturbata. Inoltre, laddove possibile, è stato utilizzato, per lo stesso periodo e con lo stesso passo di campionamento della sonda di temperatura e umidità dell'aria, una sonda di temperatura superficiale, connessa al data-logger in questione.

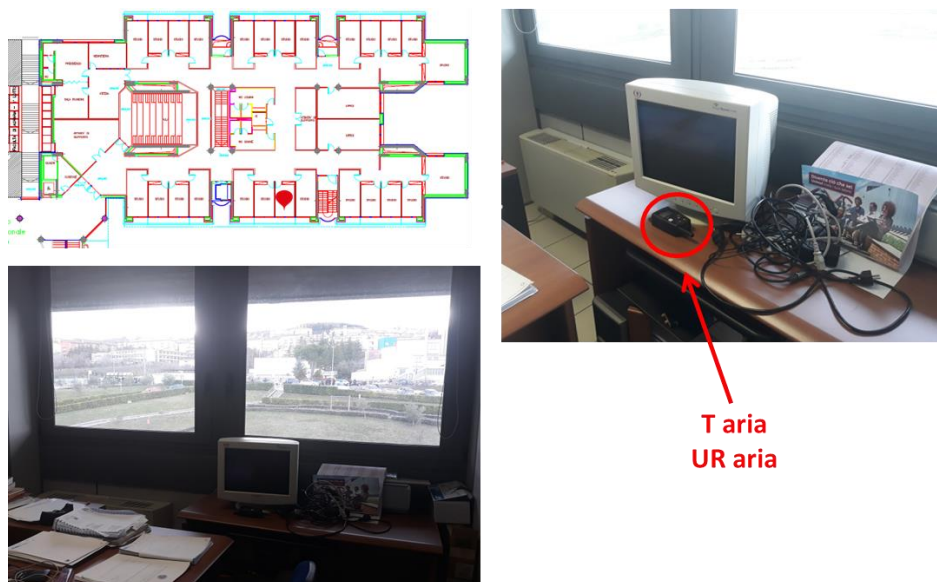
Figura 2.16: Ufficio DOCENTE 1: posizione e sensore di temperatura e umidità in opera..

L'ufficio in oggetto, esposto a sud-ovest (*Figura 2.16*), è organizzato per un'unica postazione di lavoro e durante il periodo di monitoraggio è stato caratterizzato da un'occupazione saltuaria. Il condizionamento invernale di tale ambiente avviene grazie ad un fan coil e all'immissione di aria climatizzata attraverso una bocchetta. E' inoltre caratterizzato da un'ampia superficie finestrata con apertura a vasistas, dotata di tende a lamelle in tessuto bianco come sistema di schermatura interno.

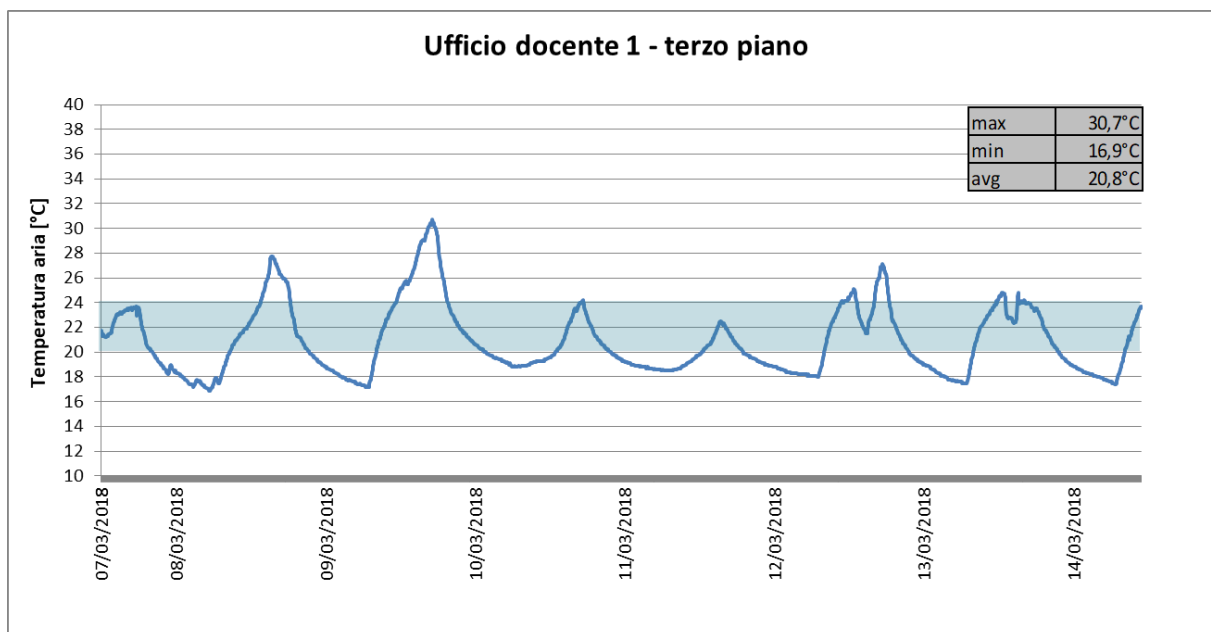
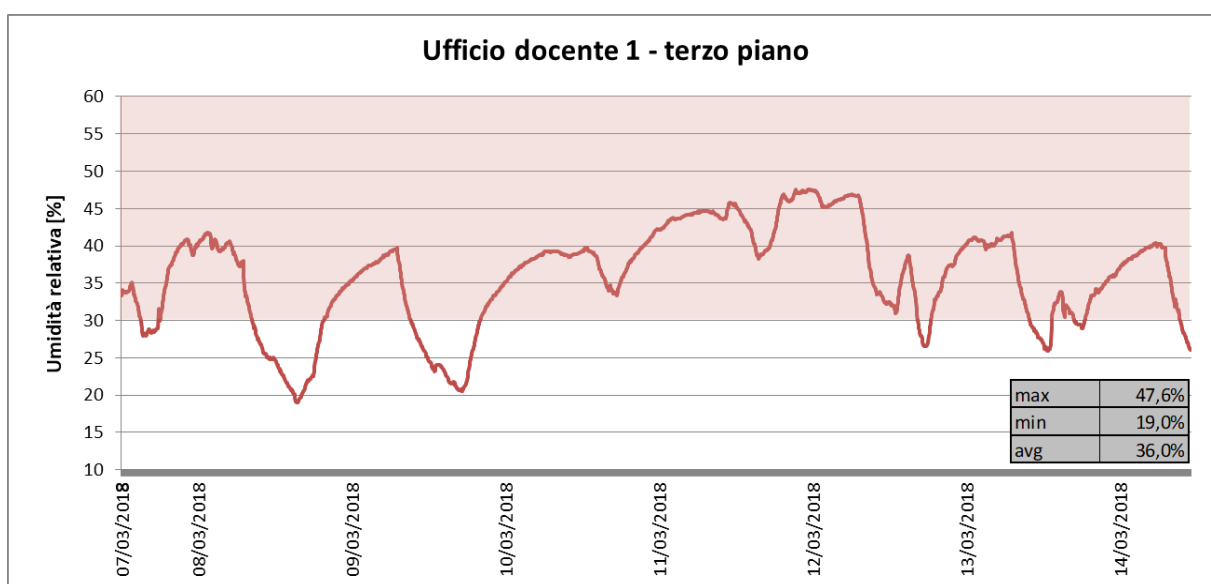
L'andamento della temperatura dell'aria e del valore di umidità relativa durante il periodo di monitoraggio (07/03 – 14/03) è riportato nelle due figure seguenti (*Figura 2.17* e *Figura 2.18*), in cui è anche evidenziato l'intervallo consigliato di variabilità (rispettivamente in azzurro e in rosa) per assicurare le condizioni di comfort indoor e il valore medio, minimo e massimo delle grandezze stesse.

Figura 2.17: Ufficio Docente 1: andamento della temperatura interna 7/03-14/03.

Figura 2.18: Ufficio Docente 1: andamento dell'umidità interna 7/03-14/03.

Il monitoraggio ha consentito di evidenziare che il valore di temperatura dell'aria mediamente è pari a 20,8 °C. con valore massimo intorno a 30,7°C. La temperatura interna, quindi nei casi limite supera anche di 10 °C il valore di temperatura di set-point indicato dalla normativa vigente (20 °C) sul risparmio energetico. Il valore dell'umidità relativa risulta tendenzialmente più basso della soglia 50% ritenuta ottimale, attestandosi, infatti, ad un valore medio intorno al 36%.

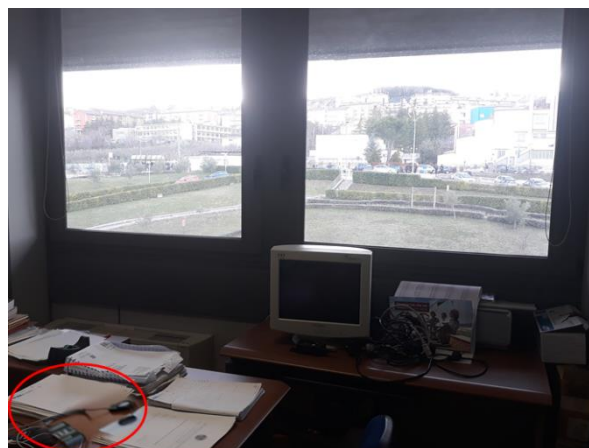
Figura 2.19: Ufficio Docente 1: misura di illuminamento scrivania (07/03/2018).

- Desk 1: misura nella postazione individuata avendo aperto le tende utilizzate per oscurare il componente finestrato, e avendo spento il sistema di illuminazione consistente in 2 lampade fluorescenti da 36W ciascuna;
- Desk 2: misura nella postazione individuata, in condizioni di cielo coperto e avendo acceso il sistema di illuminazione.

Posizione		I_M [Lux]	I_m [Lux]	I_{Mn} [Lux]
Desk 1	07/03/2018 13:28	147	113	145
Desk 2	07/03/2018 13:22	556	529	531

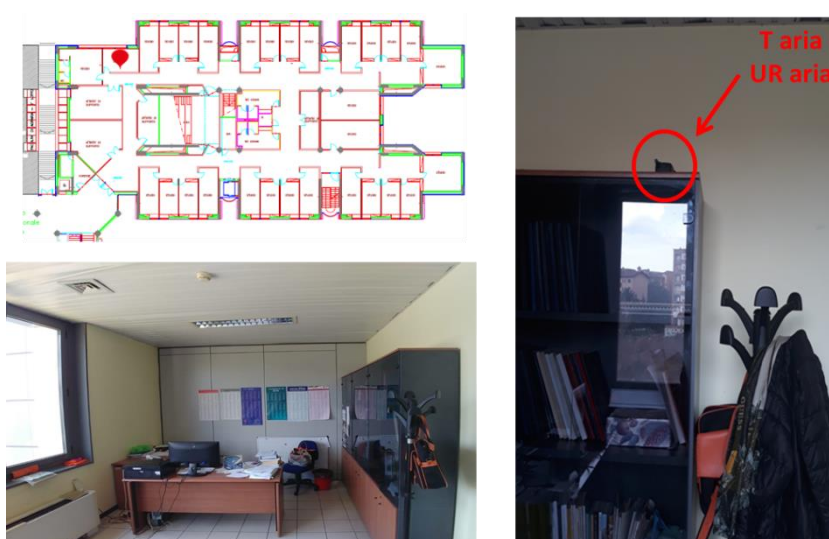
Figura 2.20: Ufficio docente 2: posizione e sensori di temperatura e umidità in opera.

L’ufficio in considerazione, (*Figura 2.20*) si trova al secondo piano del II lotto, la cui climatizzazione invernale è garantita da un fan coil e da bocchette di immissione dell’aria. Tale ambiente è occupato in maniera saltuaria.

L’ufficio presenta un componente finestrato a due ante, schermato interamente dall’interno, da una tenda a lamelle orizzontali di tessuto rigido chiaro.

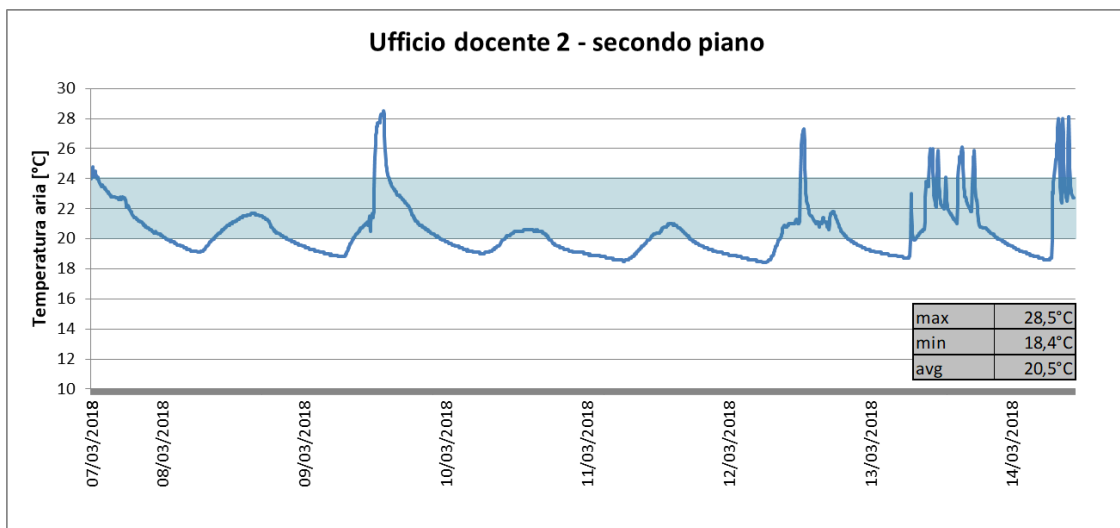
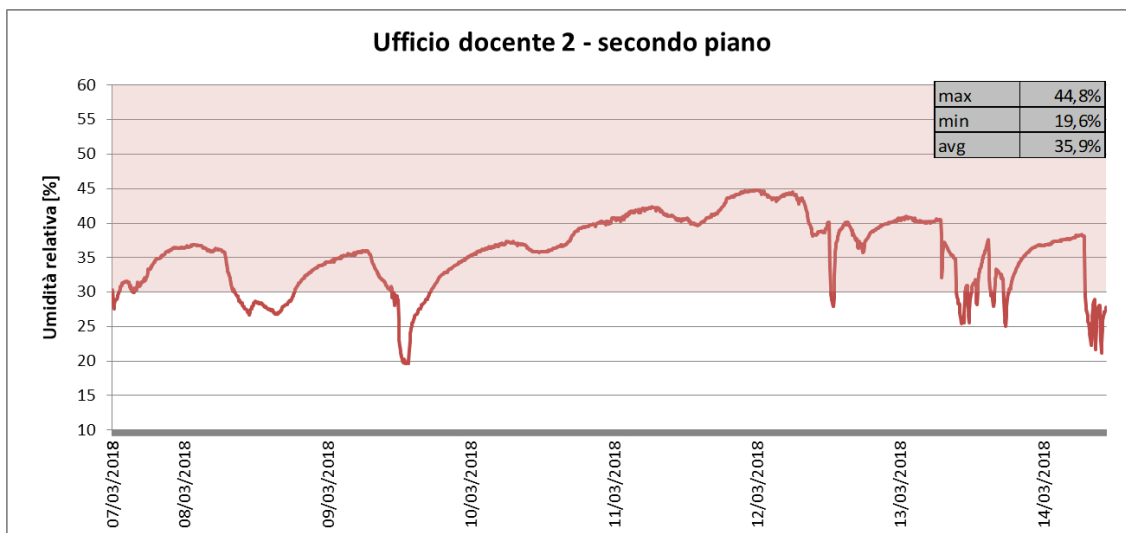
Il monitoraggio ha consentito di evidenziare come il valore di temperatura dell’aria mediamente si avvicini a 20°C, e in alcuni giorni superi anche i 28 °C nelle ore di massima irradiazione esterna, mentre il valore dell’umidità relativa si mantiene tendenzialmente più basso della soglia ottimale del 50%, presentando valori minimi pari al 19,6% e registrando un valore medio pari a 35,9%.

Figura 2.21: Ufficio docente 2: andamento della temperatura interna, 7/03-14/03.

Figura 2.22: Ufficio docente 2: andamento dell'umidità interna, 7/03-14/03.

D'altro canto, risulta necessario il controllo del carico latente, poiché il livello di umidità in ambiente è troppo basso.

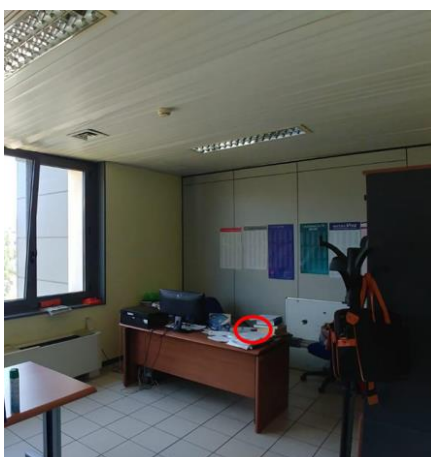
Figura 2. 23: Ufficio docente 2: misura illuminamento, posizione occupante.

- Desk 1: misura nella postazione individuata avendo aperto le tende utilizzate per oscurare il componente finestrato, e avendo spento il sistema di illuminazione consistente in 2 lampade fluorescenti da 36W ciascuna;
- Desk 2: misura nella postazione individuata, dopo il tramonto, avendo acceso il sistema di illuminazione.

I_M [Lux]	I_m [Lux]	I_{Mn} [Lux]
Desk 1	07/03/2018 12:35	145	112	143
Desk 2	07/03/2018 18:02	378	372	373

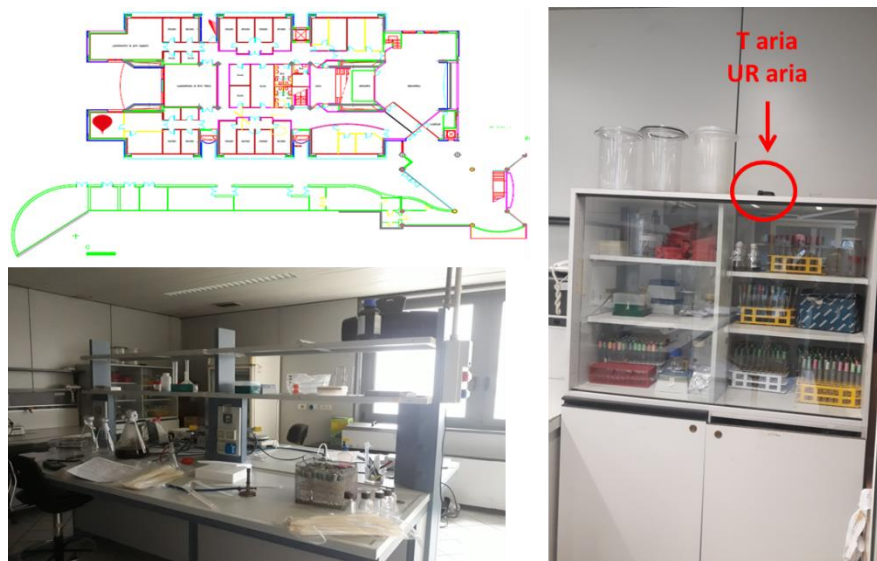
Figura 2.24: Laboratorio Genetica Microbica: posizione e sensori di temperatura e umidità in opera.

occupato in modo frequente per esercitare le attività da laboratorio (ad eccezione del 10/03 e 11/03 essendo festivi).

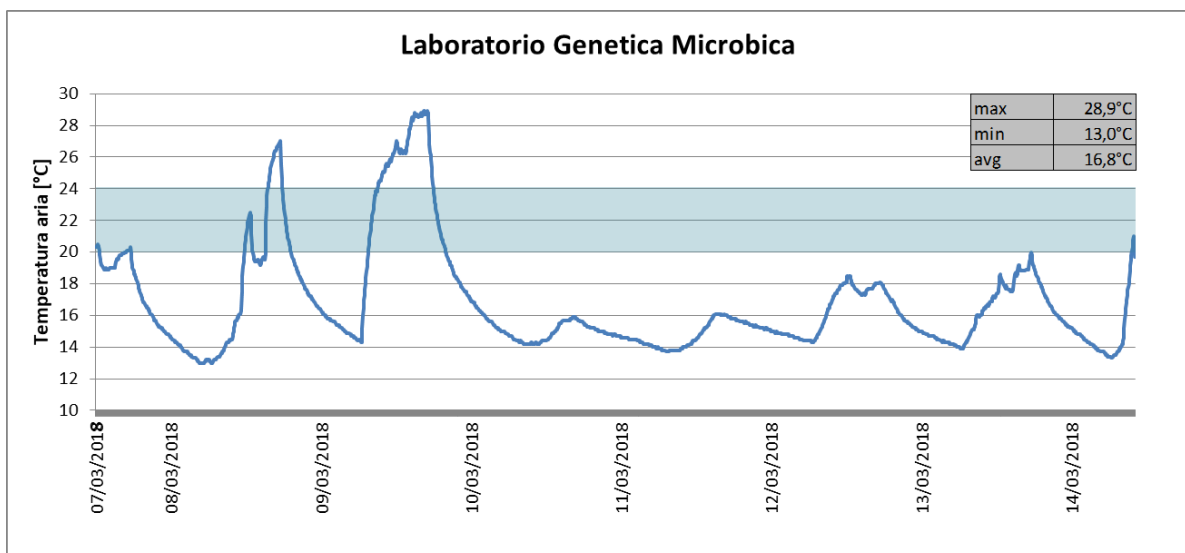
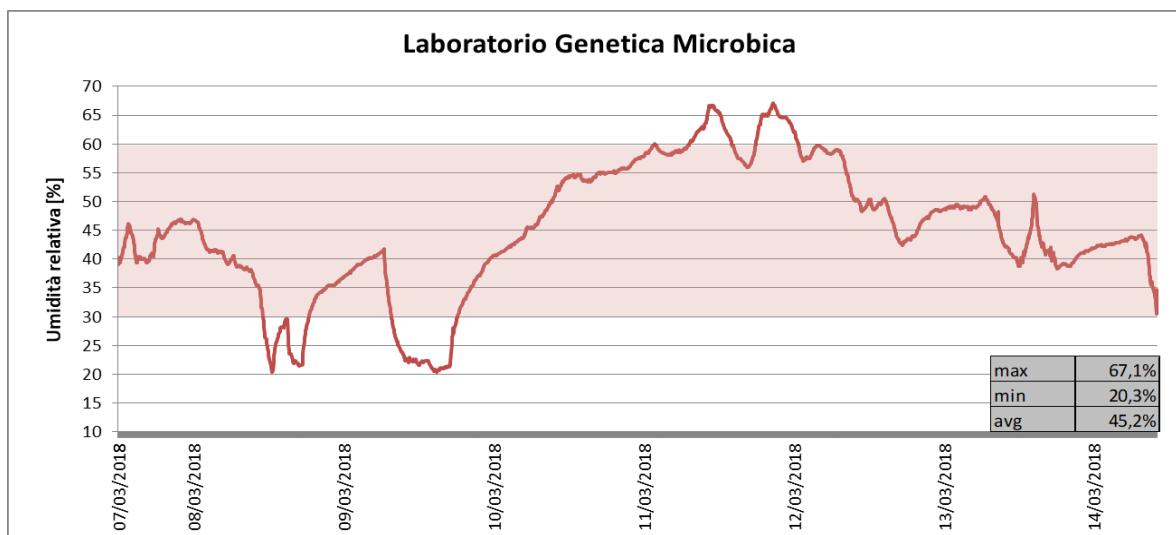
L'andamento della temperatura dell'aria e del valore di umidità relativa durante il periodo di monitoraggio (07/03 – 14/03) è riportato nelle due figure seguenti, *Figura 2.25* e *Figura 2.26*, in cui è evidenziato l'intervallo consigliato di variabilità per assicurare le condizioni di comfort indoor.

Figura 2.25: Laboratorio Genetica Microbica: andamento della temperatura interna, 7/03-14/03.

Figura 2.26: Laboratorio Genetica Microbica: andamento dell'umidità interna, 7/03-14/03.

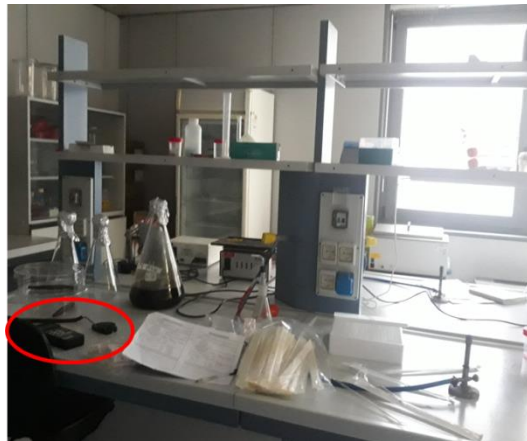
Figura 2.27: Laboratorio Genetica Microbica: misura illuminamento e posizione.

- Desk 1: misura nella postazione individuata, e avendo acceso il sistema di illuminazione consistente in 6 lampade fluorescenti da 36W ciascuna;
- Desk 2: misura nella postazione individuata, in condizioni di cielo coperto, avendo spento il sistema di illuminazione.

Posizione		I _M [Lux]	I _m [Lux]	I _{Mn} [Lux]
Desk 1	07/03/2018 12:30	365	301	347
Desk 2	07/03/2018 12:49	7	4	5

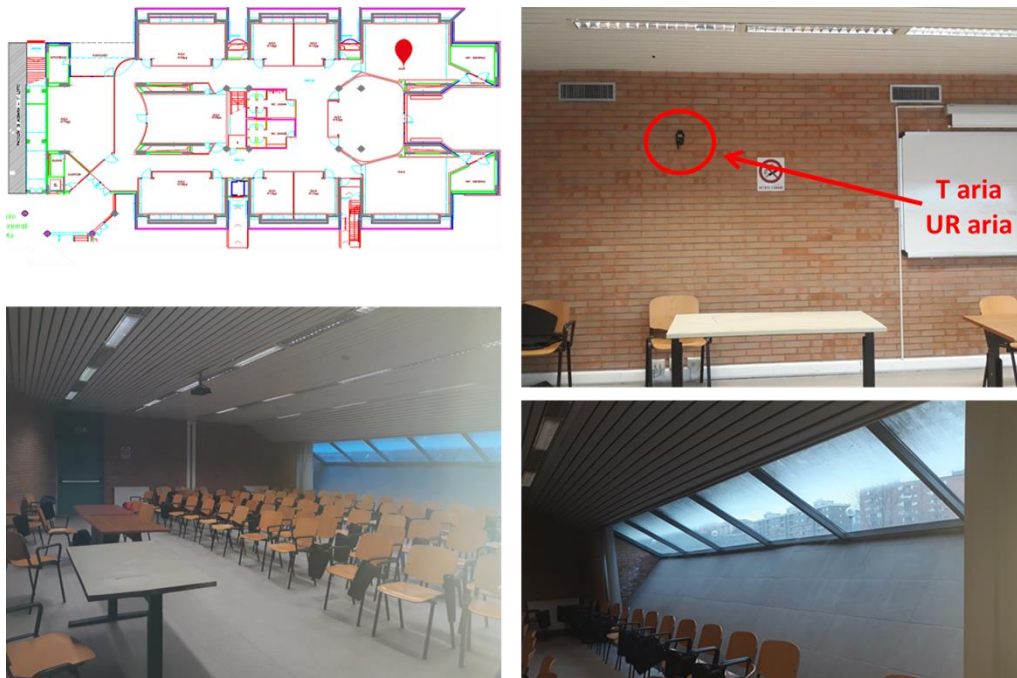
Figura 2.28: Aula A.B. Keys: posizione e sensore di temperatura e umidità in opera, particolare dei componenti finestrati.

rigido chiaro. L'aula selezionata, inoltre, confina verso il lato torri, con un ripostiglio esterno non climatizzato e da un porticato esterno attraverso una porta finestrata.

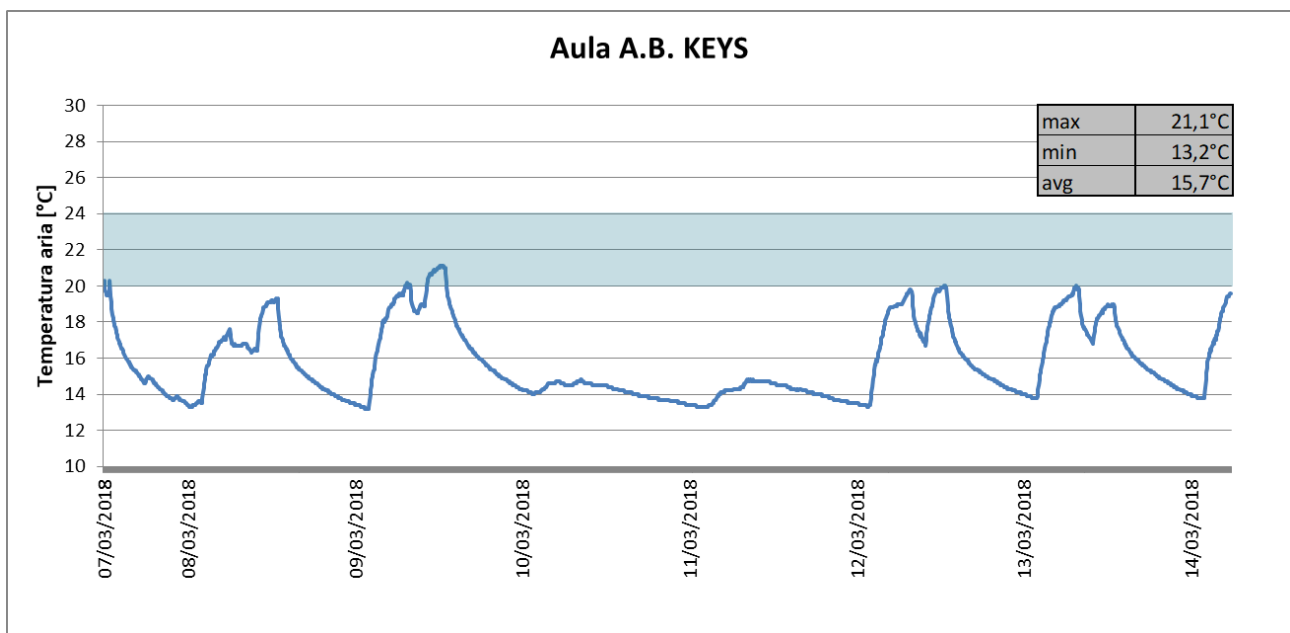
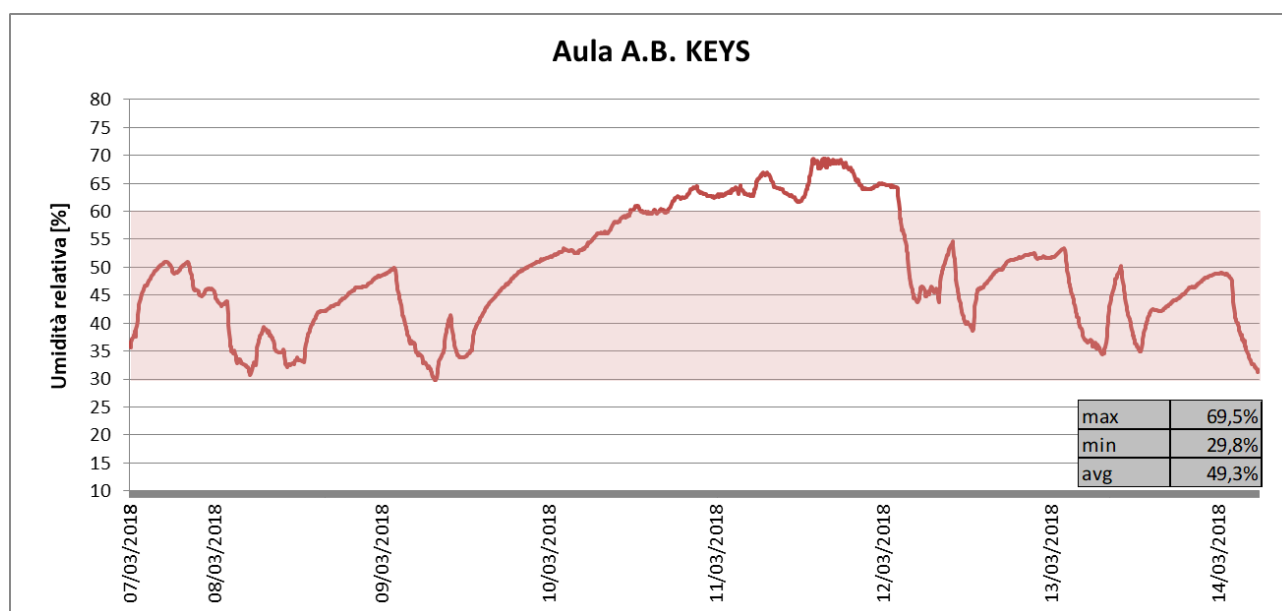
L'andamento della temperatura dell'aria e dell'umidità relativa durante il periodo di monitoraggio (07/03 – 14/03) sono riportati nelle seguenti figure (Figura 2.29 e Figura 2.30), in cui è anche evidenziato l'intervallo consigliato di variabilità (rispettivamente in azzurro e in rosa) per assicurare le condizioni di comfort indoor.

Figura 2.29: Aula A.B. Keys: andamento della temperatura interna, 7/03-14/03.

Figura 2.30: Aula A.B. Keys: andamento dell'umidità interna, 7/03-14/03.

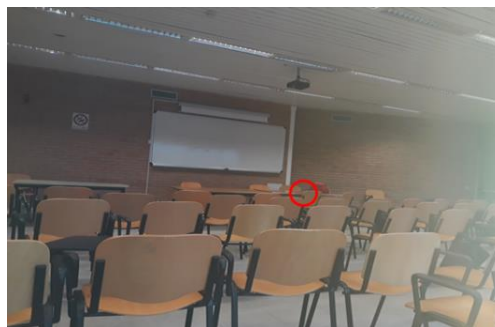
Figura 2.31: Aula A.B. Keys: misure di illuminamento e posizione.

- Desk 1: misura nella postazione individuata avendo acceso il sistema di illuminazione consistente in 32 lampade fluorescenti (da 36W ciascuna);
- Desk 2: misura nella postazione individuata, dopo il tramonto, avendo aperto le tende e avendo spento il sistema di illuminazione.

Posizione		I_M [Lux]	I_m [Lux]	I_{Mn} [Lux]
Desk 1	07/03/2018 17:24	309	299	307
Desk 2	07/03/2018 17:38	4	2	3

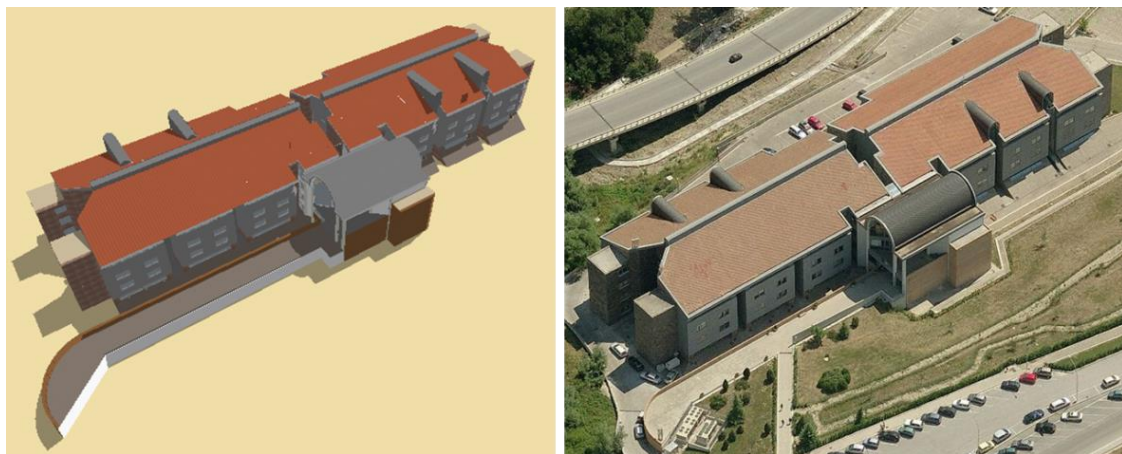
Figura 3.1: Rendering ed immagine satellitare III Edificio Polifunzionale dell'Università degli Studi del Molise.

Nella *Figura 3.1* sono riportati a sinistra il rendering del modello numerico dell'edificio in esame e a destra la corrispondente vista satellitare, mentre in *Figura 3.2* sono riportati i rendering del modello per tutte le esposizioni.
