Universita' degli Studi del Molise

INTERVENTI DI INNOVAZIONE TECNICA PER
L'ADEGUAMENTO TECNOLOGICO ED EFFICIENTAMENTO
ENERGETICO DEGLI IMPIANTI DI CLIMATIZZAZIONE DEGLI
EDIFICI I, II E III POLIFUNZIONALE IN CAMPOBASSO

PROGETTO DEFINITIVO

**CALCOLO AUDIT ENERGETICO
EDIFICIO II POLIFUNZIONALE**

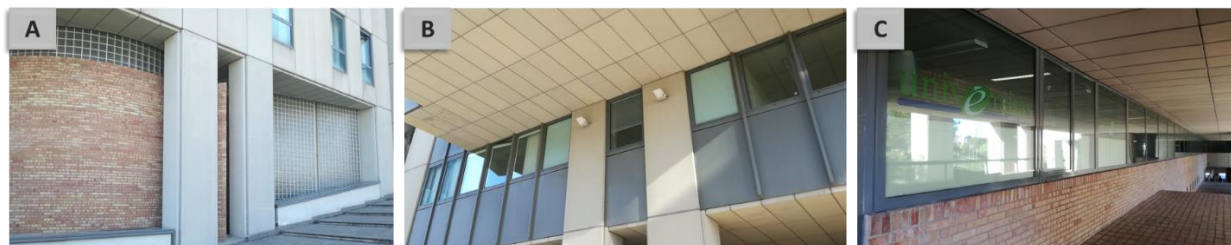
Figura 2. 2: Tipologia di componenti finestrati dell'edificio.

Per quanto riguarda i sistemi di chiusura di quest'ultima tipologia, esse presentano un sistema con singola anta o doppia anta a battente sia per le porte che per le finestre; e risultano invece non apribili quei componenti che vanno a comporre delle pareti quasi o interamente vetrate sui vari punti di accesso dell'edificio (*Figura 2.2 C*).

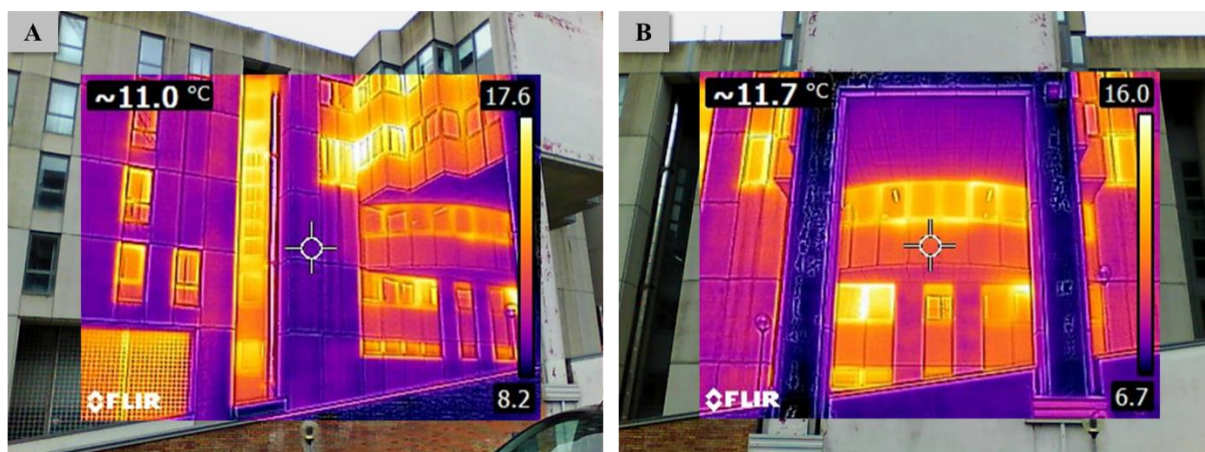
Figura 2. 4: Immagini IR e fotografiche dei componenti edilizi esposti. A) e B) prospetto nord-ovest.

A scopo esemplificativo, nella *Figura 2.4*, sono riportate alcune immagini all'infrarosso riferite al prospetto nord-ovest.

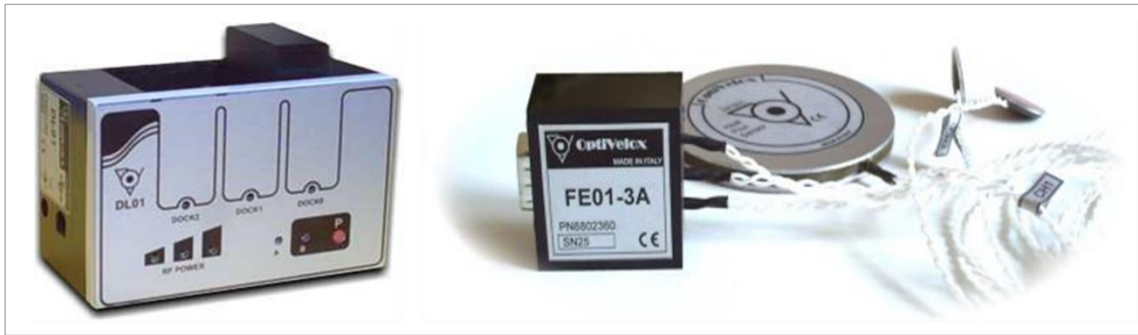
Figura 2. 5: Termoflussimetro impiegato.

In particolare, è stato impiegato un *termoflussimetro wireless ThermoZig*, strumento che presenta una sensibilità, relativamente al flusso termico, pari a $0,01 \text{ W/m}^2$ e un'accuratezza della misura maggiore del 5%. Il sistema di acquisizione completo prevede la dislocazione di uno o più nodi di misura, dotati di opportuni sensori di temperatura e flusso termico, e di una datalogger predisposto per operare in una rete wireless (*Figura 2.5*).

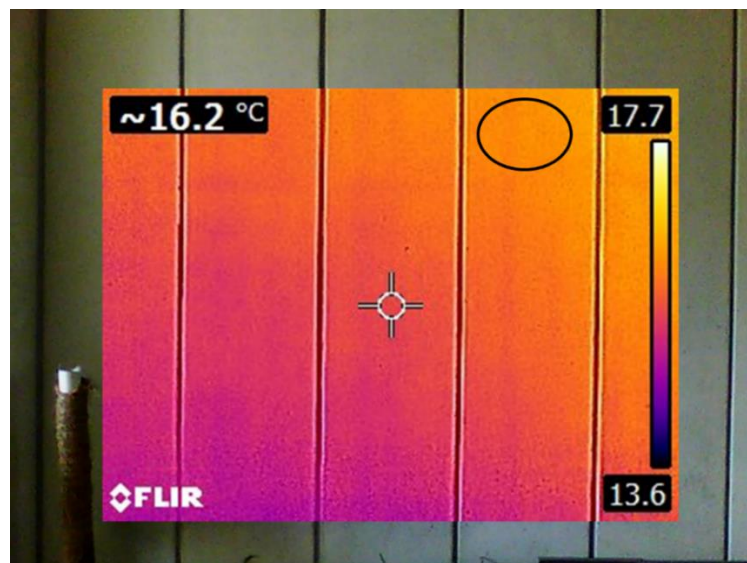
Figura 2. 6: Immagine IR e indicazione del punto per la misura della trasmittanza.

La misura, come già detto, deve essere fatta evitando zone in cui siano presenti ponti termici e caratterizzate da condizioni di continuità a regime per il flusso termico. A tale scopo, la termografia può essere utilizzata per individuare in modo semplice e non invasivo la presenza di eventuali ponti termici ed irregolarità all'interno di una generica struttura opaca, e così individuare un punto idoneo per la misura mediante termoflussimetro. In riferimento a ciò, si riporta, in *Figura 2.6*, l'immagine termografica dell'elemento opaco scelto per la misura della trasmittanza in campo. In particolare, si tratta della "parete esterna intonaco", rappresentativa della struttura verticale analizzata e localizzata nell'ufficio servizio informatici al quinto piano, con esposizione sud-est ma opportunamente ombreggiata. In particolare, in figura viene evidenziato il punto esatto del posizionamento del termoflussimetro, scelto poiché ha mostrato una temperatura superficiale sostanzialmente omogenea.

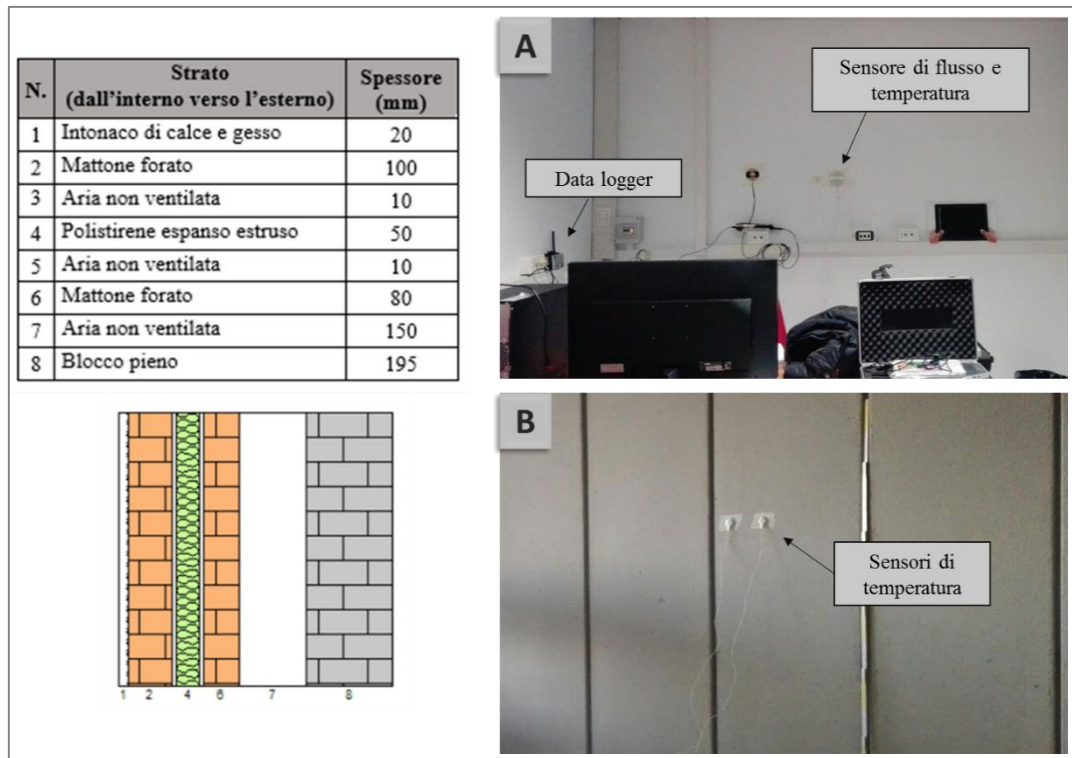
Figura 2. 7: Sensori in opera per la misura della trasmittanza sulla parete verticale esterna individuata.

Come accennato, la parete in esame è la “*parete esterna intonaco*”, che presenta una struttura a cassetta con mattoni forati, intercapedine d’aria e polistirene, ed è rivestita internamente da uno strato di intonaco di calce e cemento, mentre esternamente presenta un blocco pieno, per uno spessore complessivo di circa 61 cm. La stratigrafia è descritta nel dettaglio nella *Figura 2.7*, dove vengono mostrate anche le immagini relative al posizionamento dei sensori all’interno (A) e all’esterno (B).

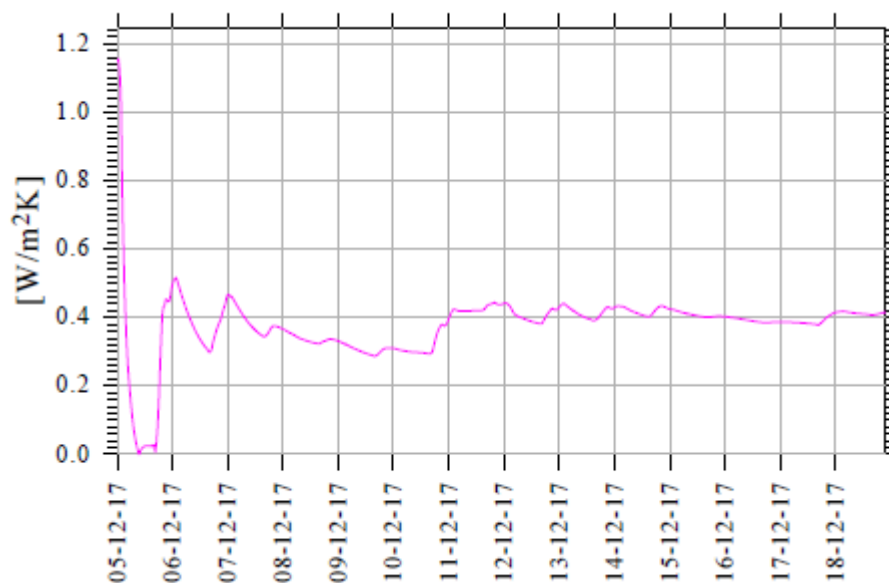
Figura 2. 8: Andamento della trasmittanza termica durante il periodo di monitoraggio indicato.

Il periodo di rilevamento è stato, come già affermato, di circa 12 giorni, e con un intervallo di acquisizione di 1800s si è giunti ad ottenere 668 misure del valore della conducibilità, della temperatura interna, della temperatura esterna; i valori registrati sono stati elaborati secondo quanto prescritto dalla normativa tecnica. In *Figura 2.8* è mostrato l’andamento della trasmittanza termica per il periodo di monitoraggio in oggetto.

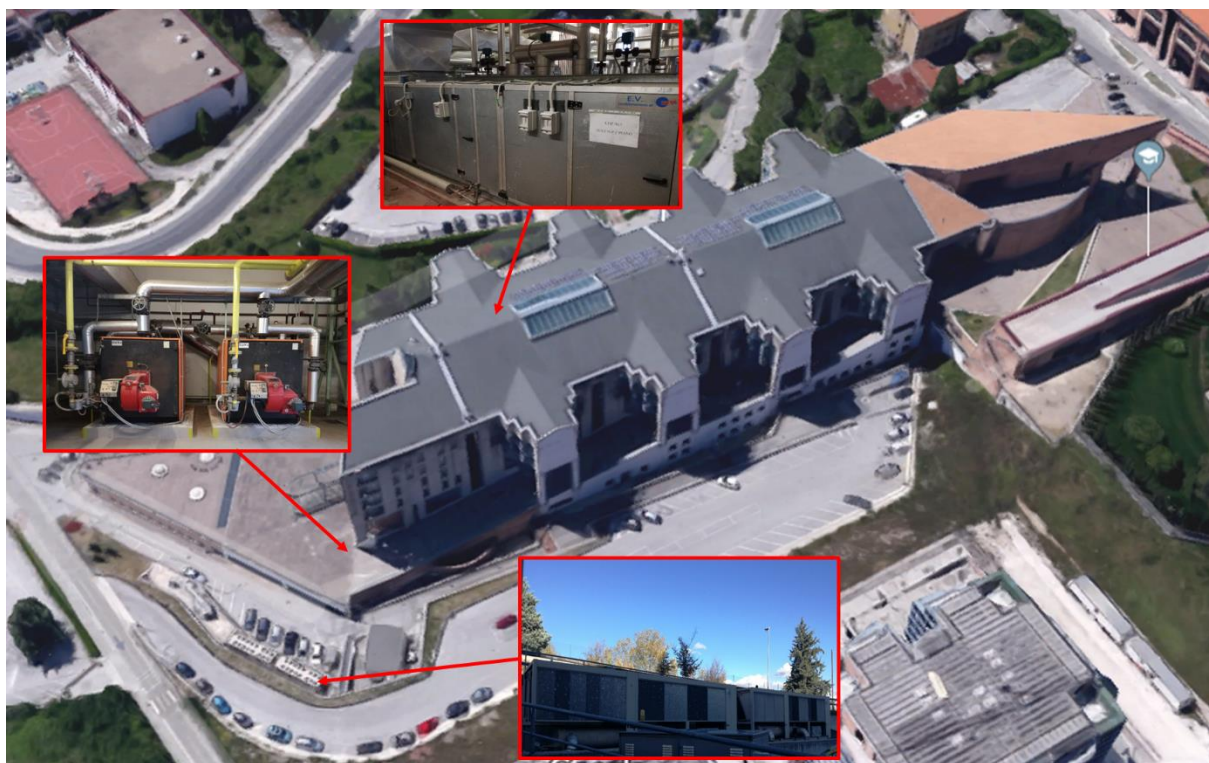
Figura 2. 9: Collocazioni rispetto all'immobile delle macchine asservite all'edificio.

e l'accumulo di acqua calda sanitaria, collocati in un locale ad essi dedicato. Il fluido termovettore "acqua refrigerata" viene prodotto dalla centrale frigorifera posta all'esterno, in una zona annessa all'edificio. Le unità di trattamento dell'aria invece, si trovano nel sottotetto della struttura. In *Figura 2.9* vengono evidenziate le posizioni dei predetti sistemi rispetto al fabbricato.

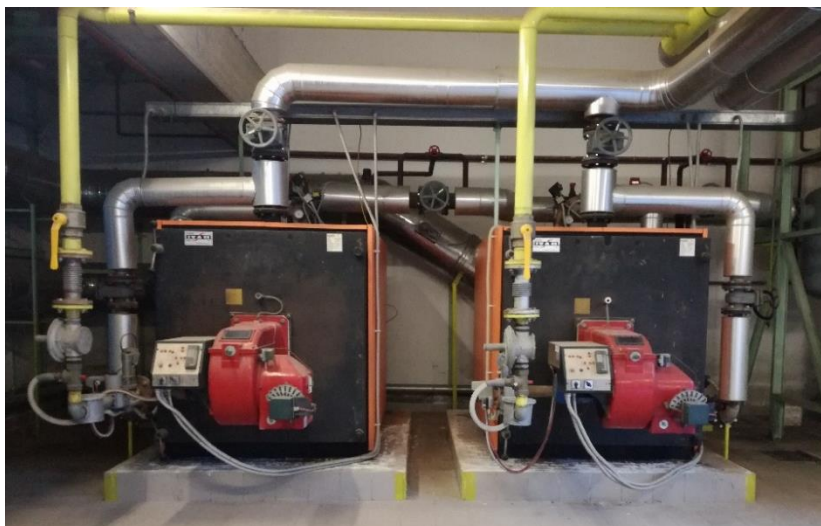
Figura 2. 10: Caldaie asservite all'edificio.

La centrale termica asservita all'edificio è costituita da due caldaie IVAR da 1.047 kW, in parallelo e alimentate a gas naturale (*Figura 2.10*).

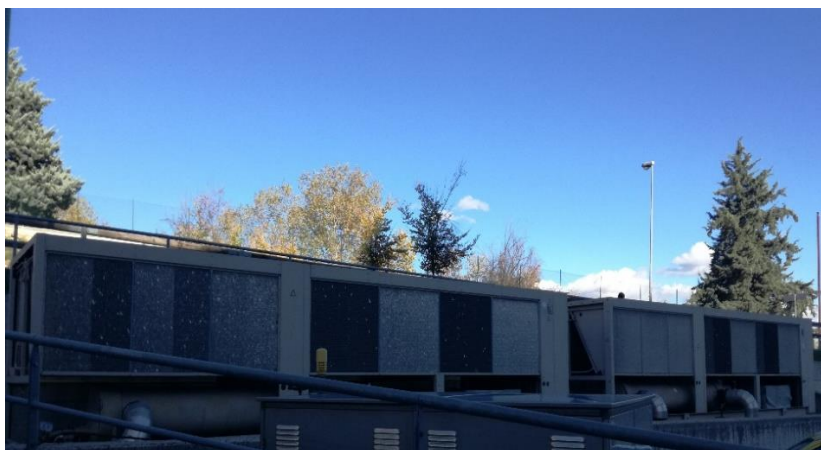
Figura 2. 11: Macchine frigorifere allocate in una posizione adiacente all'edificio.

Per quanto riguarda la produzione di acqua refrigerata, l'edificio è dotato di due macchine frigorifere, mostrate in *Figura 2.11*, caratterizzate da una resa frigorifera di 850 kW.

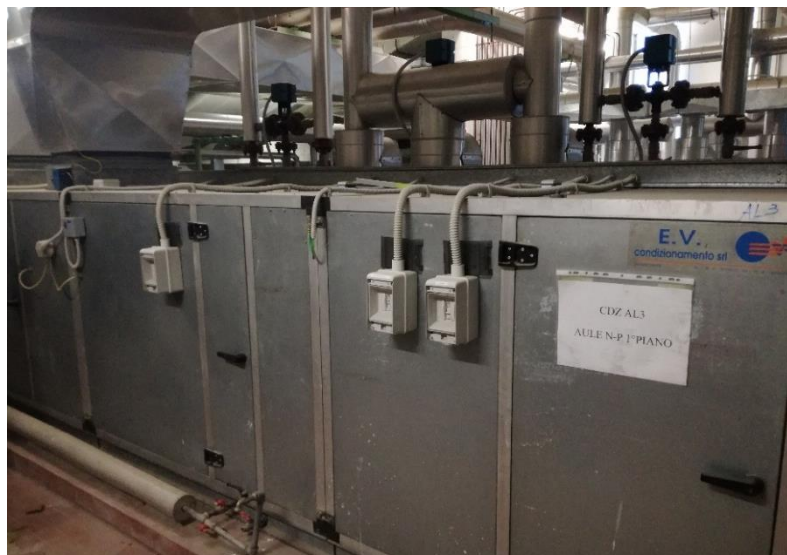
Figura 2. 12: Unità di trattamento dell'aria installata nel sottotetto della struttura.

Le macchine della centrale termo-frigorifera, sono poi interfacciate con le cinque unità di trattamento aria (*Figura 2.12*) che servono l'edificio; di queste, le due denominate “*UTA primario*” dovrebbero provvedere a soddisfare solo le esigenze di rinnovo e qualità dell'aria, mentre i terminali idronici presenti in ambiente provvedono a bilanciare il carico termico sensibile (sistema di tipo misto). Le altre unità di trattamento dell'aria sono invece deputate anche a soddisfare le richieste di riscaldamento e raffrescamento, configurando, così, un impianto a tutt'aria.

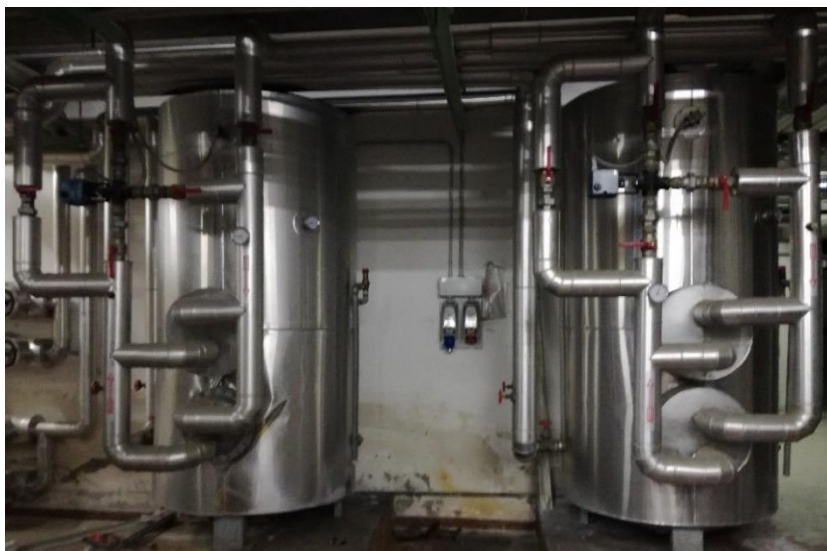
Figura 2. 13: Accumulo per ACS.

Per soddisfare le richieste di acqua calda sanitaria dell'intero immobile, sono presenti due bollitori, collegati alla centrale termica, che fungono anche da accumulo (Figura 2.13). Hanno una capacità di 1.500 l, ma uno solo di essi risulta funzionante.

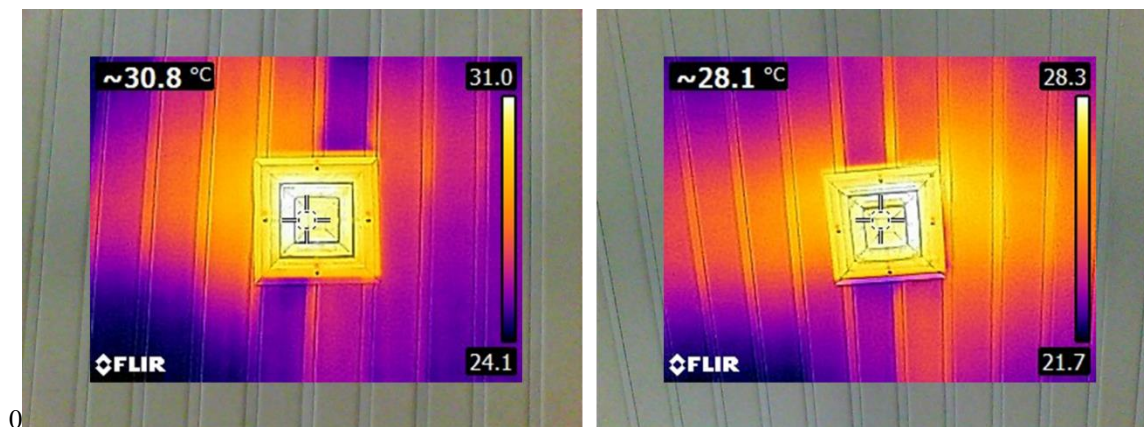
Figura 2. 14: Immagini termografiche dei terminali aeraulici.

Nel corso dei diversi sopralluoghi effettuati, per i terminali presenti in ambiente, è stata effettuata una misura puntuale dell'aria da essi immessa. È emerso che, per la giornata 15/12/2017, la temperatura dell'aria immessa dai sistemi ad aria risulta essere mediamente pari a 27 °C; mentre per la giornata del 17/01/2018, gli stessi immettono aria ad una temperatura compresa tra 28 e 31 °C, come mostrato nelle immagini termografiche riportate in *Figura 2.14*. Si sottolinea quindi che, non essendo in alcun modo possibile fare una regolazione della temperatura di mandata, nel caso delle “UTA primario” essa risulta superiore al valore generalmente utilizzato negli impianti misti, laddove cioè la parte ad aria dell'impianto ha il solo compito di bilanciare il carico latente e di soddisfare i requisiti relativi al rinnovo dell'aria.

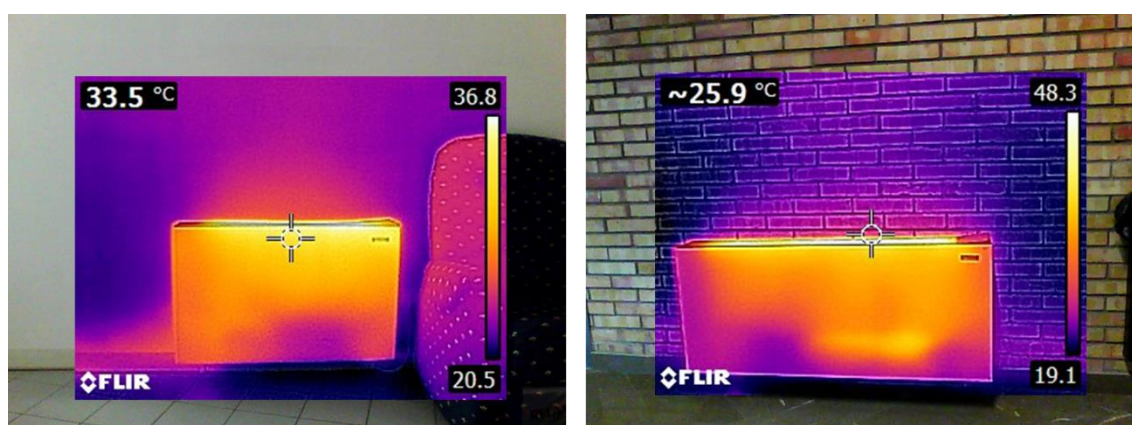
Figura 2. 15: Immagini termografiche dei terminali di tipo fan-coil.

Per quanto riguarda i terminali ad acqua, sempre durante il sopralluogo avvenuto il 17/01/2018, è risultato, a mezzo di indagini termografiche, che la temperatura massima dell'aria da essi immessa va circa 36 a circa 48 °C, come mostrato nelle immagini termografiche mostrate in *Figura 2.15*.

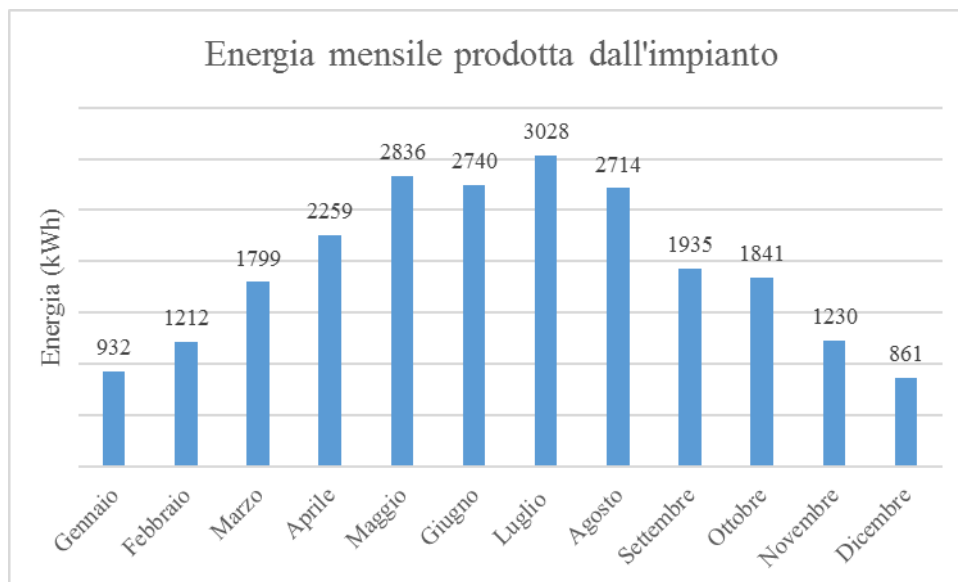
Figura 2. 16: Energia mensile stimata prodotta dall'impianto fotovoltaico.

Quindi, attraverso l'ausilio di un software per la progettazione di impianti solari fotovoltaici, è stata stimata la producibilità totale mensile dell'impianto, riportata in Figura 2.16. Ciò sulla base dei dati di irraggiamento solare, disponibili all'interno del software stesso, per la città di Campobasso.

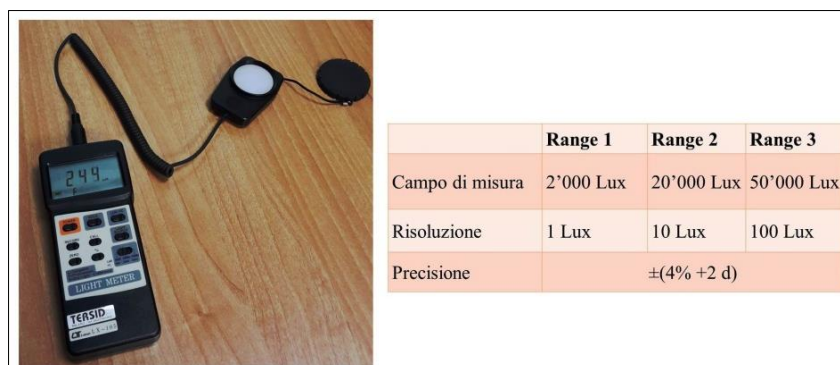
Figura 2. 19: Caratteristiche del luxmetro.

I valori di illuminamento interni sono stati misurati con un luxmetro le cui caratteristiche tecniche sono specificate nel prospetto in *Figura 2.19*.

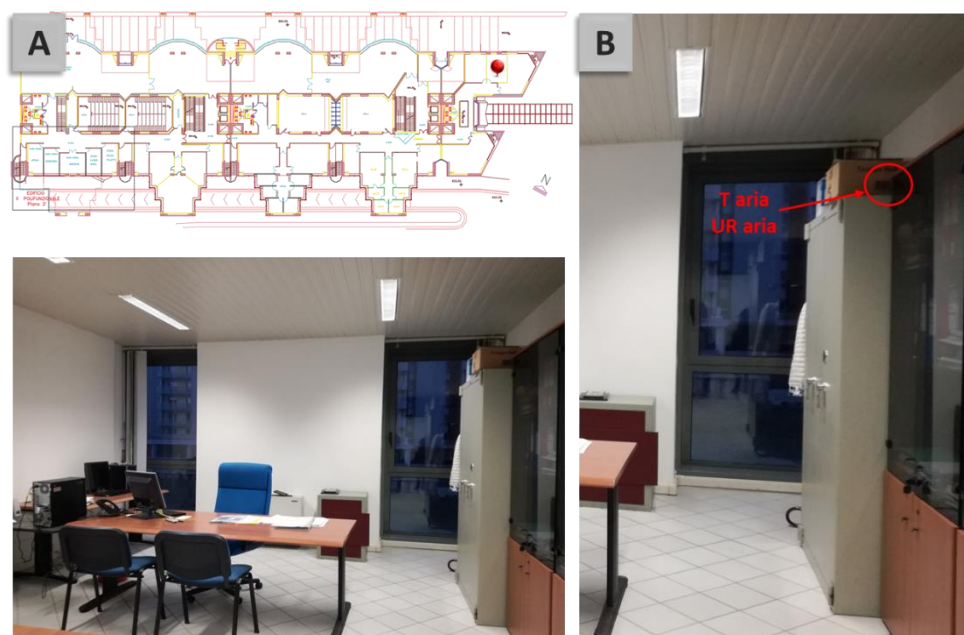
Figura 2. 20: Ufficio amministrativo: a) posizione; b) sensori di temperatura e umidità in opera (8/11 – 21/11).

L'ufficio in oggetto (*Figura 2.20*) è organizzato per due postazioni di lavoro e durante il periodo di monitoraggio è stato caratterizzato da un'occupazione saltuaria. Il condizionamento invernale di tale ambiente avviene grazie ad un fan coil e all'immissione di aria climatizzata attraverso una bocchetta.

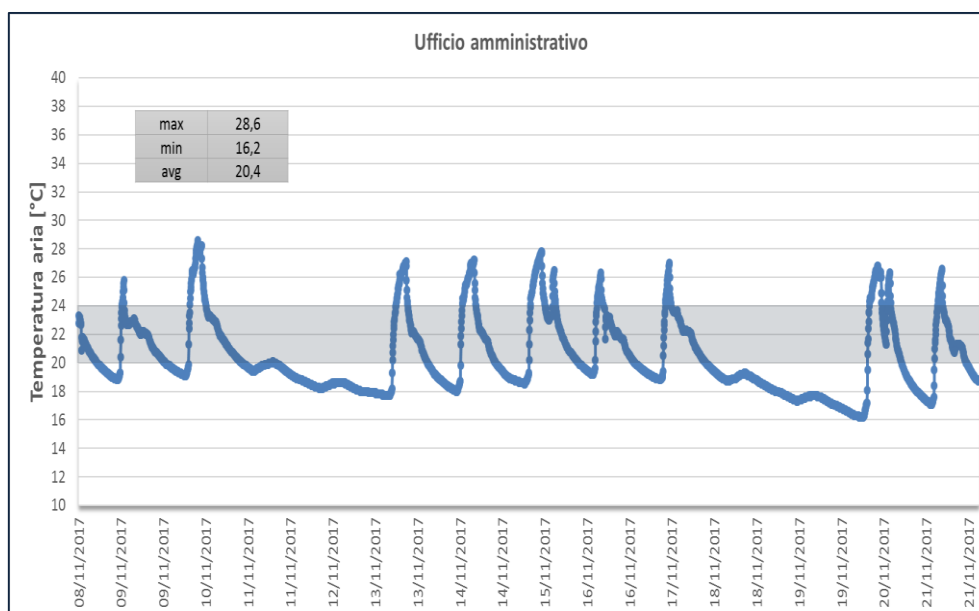
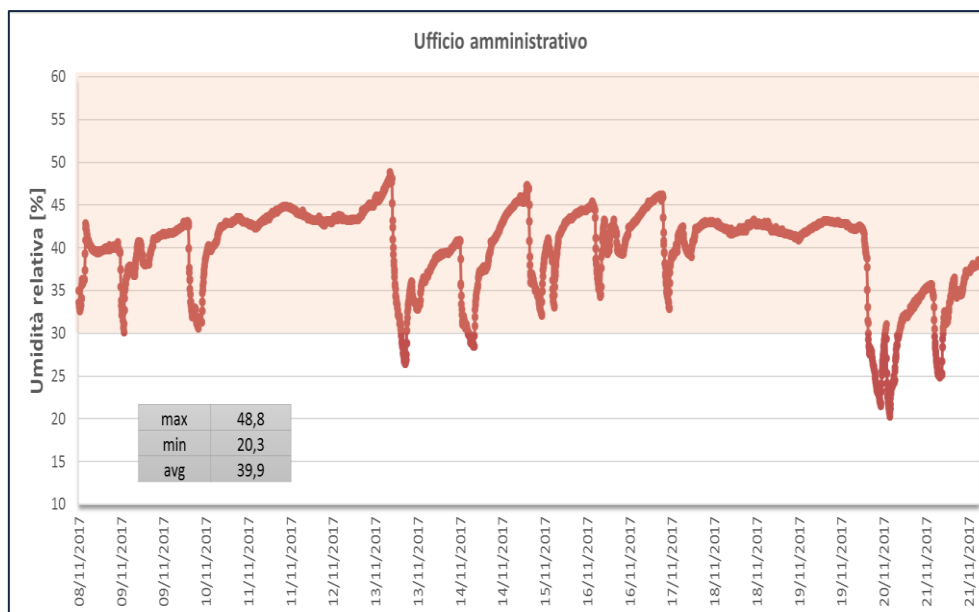
L'andamento della temperatura dell'aria e del valore di umidità relativa durante il periodo di monitoraggio (08/11 – 21/11) è riportato nelle due figure seguenti (Figura 2.21 e Figura 2.22), in cui è evidenziato l'intervallo consigliato di variabilità (rispettivamente in azzurro e in rosa) per assicurare le condizioni di comfort indoor e il valore medio minimo e massimo.

Figura 2. 21: Ufficio amministrativo: andamento della temperatura interna 08 - 21 novembre.

Figura 2. 22: Ufficio amministrativo: andamento dell'umidità 08 - 21 novembre.

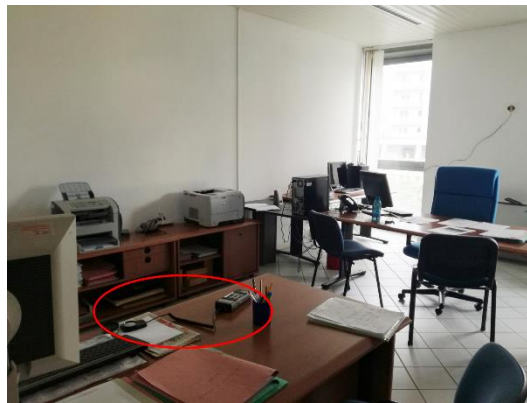
Figura 2. 23: Ufficio amministrativo: misura di illuminamento in posizione 1.

- Desk 1: misura nella postazione individuata, dopo il tramonto e avendo acceso il sistema di illuminazione consistente in 6 lampade fluorescenti (36W);
- Desk 2: misura nella postazione individuata, in condizioni di cielo coperto, avendo aperto le tende e avendo spento il sistema di illuminazione;
- Desk 3: misura nella postazione individuata, in condizioni di cielo coperto, avendo chiuso le tende e avendo acceso il sistema di illuminazione.

Posizione 1		I_M [Lux]	I_m [Lux]	I_{Mn} [Lux]
Desk 1	08/11/2017 17:04	306	284	304
Desk 2	15/11/2017 15:08	65	38	51
Desk 3	15/11/2017 15:23	384	363	381

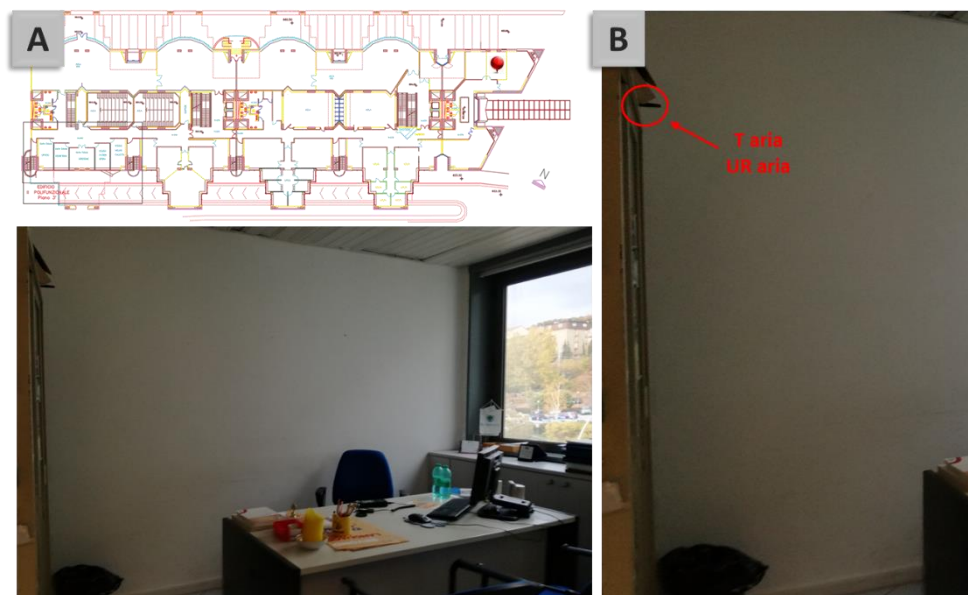
Figura 2. 25: Ufficio 1: a) posizione; b) sensori di temperatura e umidità in opera (8/11 – 21/11).

L’ufficio in oggetto (*Figura 2.25*) è organizzato con un’unica postazione di lavoro e durante il periodo di monitoraggio è stato caratterizzato da un’occupazione saltuaria. Il condizionamento invernale di tale ambiente avviene grazie ad un fan coil e all’immissione di aria climatizzata attraverso una bocchetta.

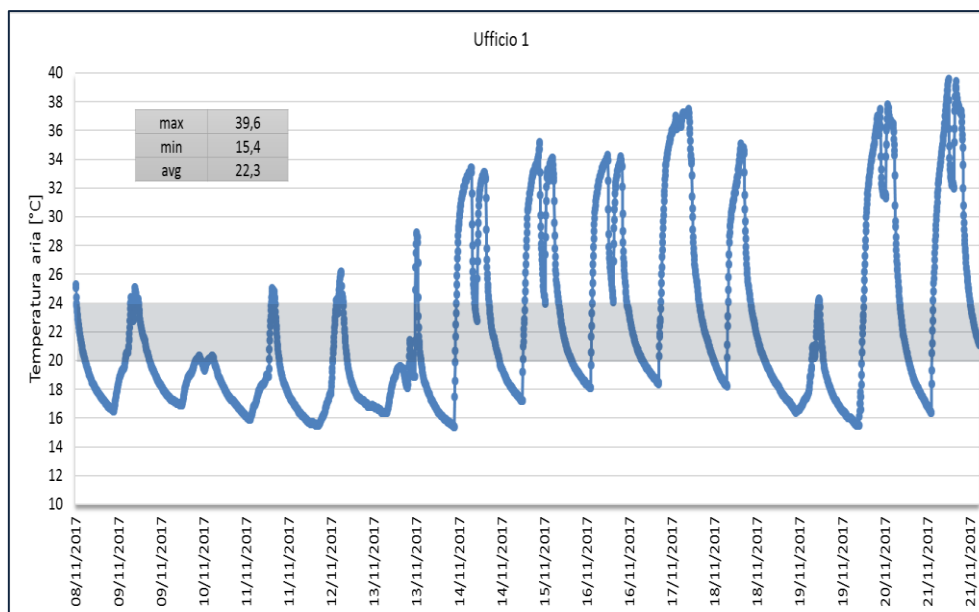
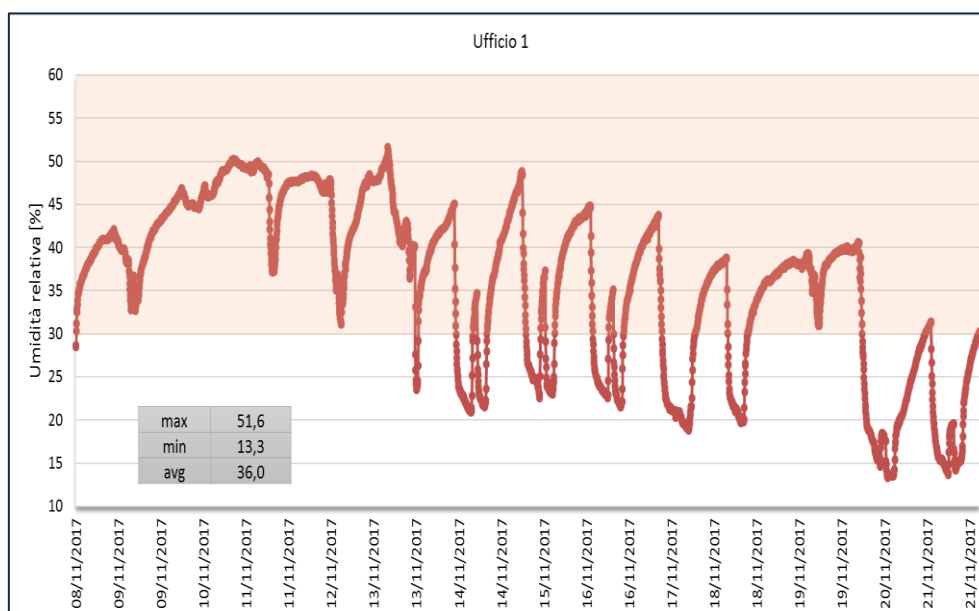
L’andamento della temperatura dell’aria e dell’umidità relativa durante il periodo di monitoraggio (08/11 – 21/11) è riportato nelle due figure seguenti (*Figura 2.26* e *Figura 2.27*), in cui è anche evidenziato l’intervallo consigliato di variabilità (rispettivamente in azzurro e in rosa) per assicurare le condizioni di comfort indoor e il valore medio, minimo e massimo delle grandezze stesse.

Figura 2. 26: Ufficio 1: andamento della temperatura interna 08/11 - 21/11.

Figura 2. 27: Ufficio 1: andamento dell'umidità interna 08/11 - 21/11.

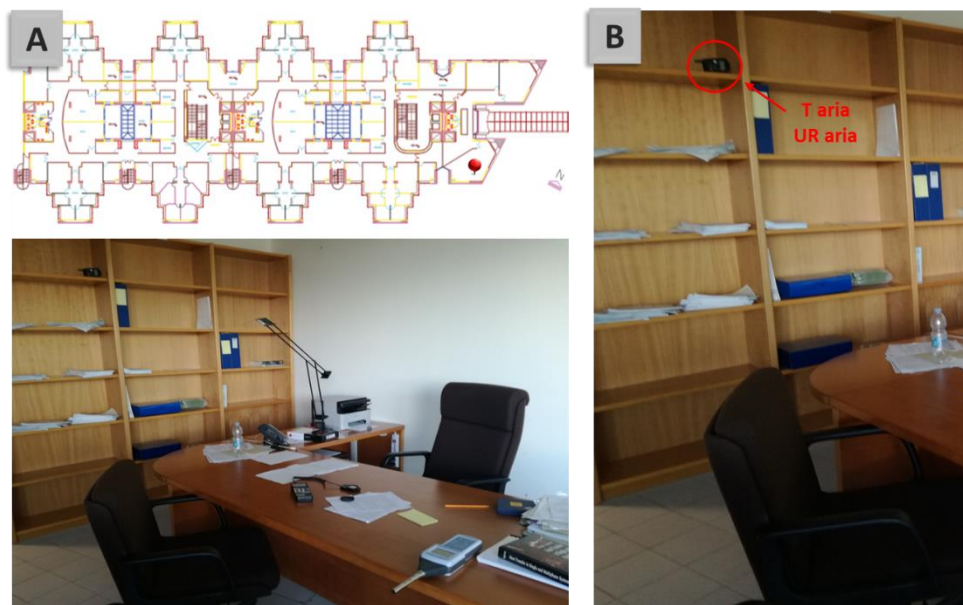
Figura 2. 29: Ufficio 2: a) posizione; b) sensore di temperatura e umidità in opera (08/11-21/11).

L'ufficio in oggetto (*Figura 2.29*) è diviso in due ambienti, il primo organizzato per una postazione di lavoro e il secondo adibito a sala riunioni ma entrambi occupati in maniera saltuaria durante il periodo di monitoraggio.

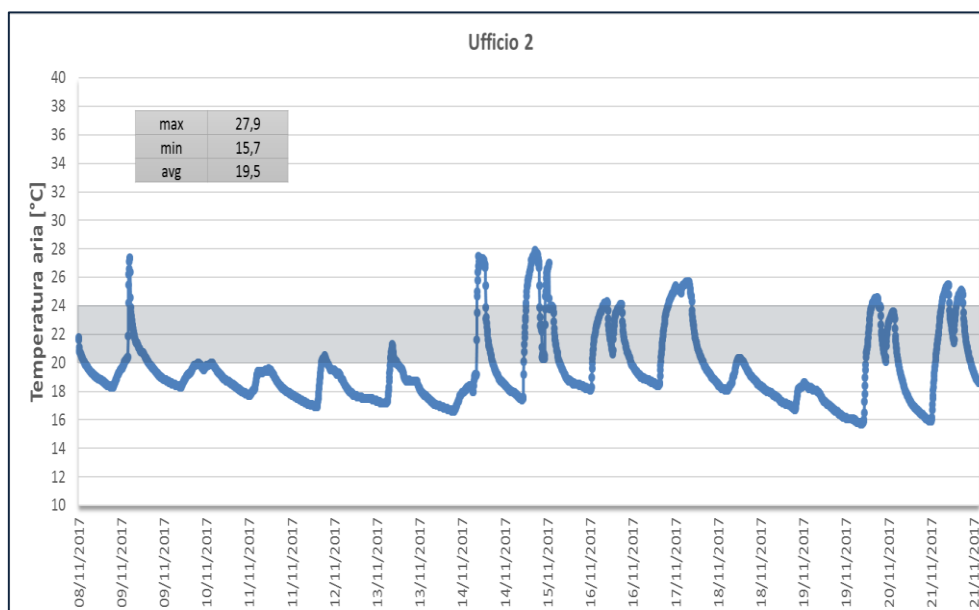
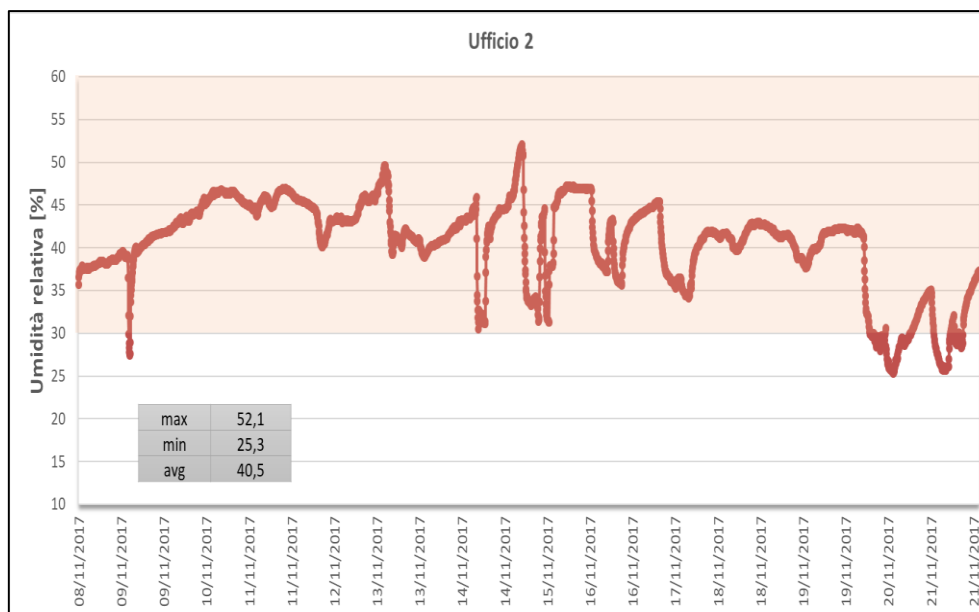
L'andamento della temperatura dell'aria e del valore di umidità relativa durante il periodo di monitoraggio (08/11 – 21/11) è riportato nelle due figure seguenti (*Figura 2.30* e *Figura 2.31*), in cui è anche evidenziato l'intervallo consigliato di variabilità (rispettivamente in azzurro e in rosa) per assicurare le condizioni di comfort indoor e il valore medio, minimo e massimo.

Figura 2. 30: Ufficio 2: andamento della temperatura interna 08/11 - 21/11.

Figura 2. 31: Ufficio 2: andamento dell'umidità interna 08/11 - 21/11.

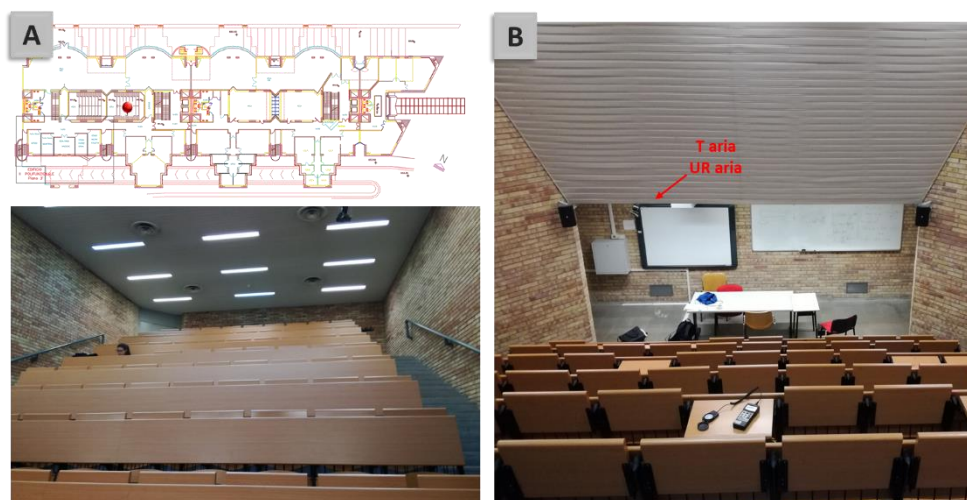
Figura 2. 33: Aula Q: a) posizione; b) sensore di temperatura e umidità in opera (08/11 - 21/11).

L’ambiente in considerazione (Figura 2.33), è un’aula che si sviluppa tra il secondo e terzo piano con circa 80 posti a sedere e caratterizzata dall’aver come unico componente finestrato un lucernaio posto in fondo all’aula stessa. L’ambiente è servito da un impianto a tutt’aria che provvede alla climatizzazione sia estiva che invernale e al momento in cui sono state effettuate le misure è stato occupato in modo saltuario per le lezioni.

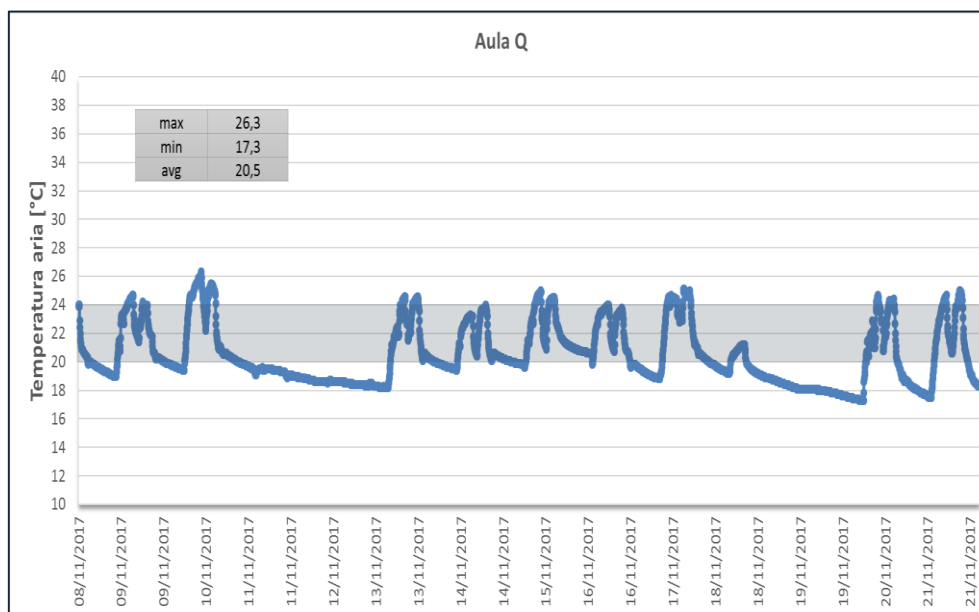
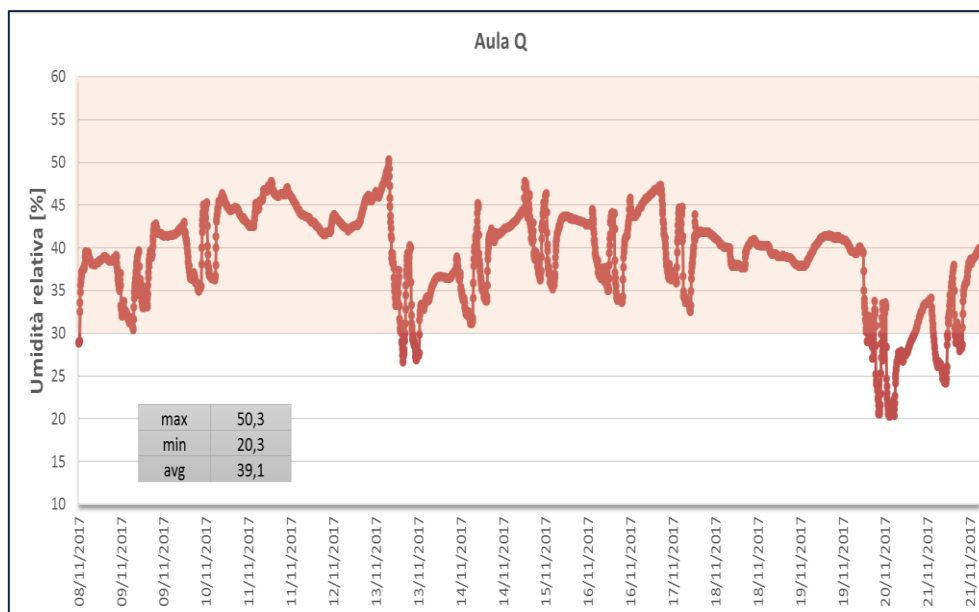
L'andamento della temperatura dell'aria e del valore di umidità relativa durante il periodo di monitoraggio (08/11 – 21/11) è riportato nelle due figure seguenti (Figura 2.34 e Figura 2.35) in cui è anche evidenziato l'intervallo consigliato di variabilità per assicurare le condizioni di comfort indoor e il valore medio, massimo e minimo.

Figura 2. 34: Aula Q: andamento della temperatura interna 08/11 - 21/11.

Figura 2. 35: Aula Q: andamento dell'umidità interna 08/11 - 21/11.

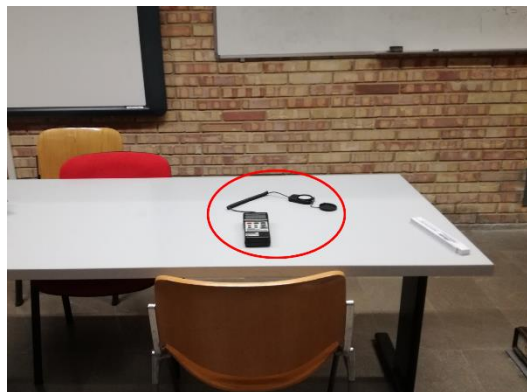
Figura 2. 36: Aula Q: misura illuminamento posizione 1.

Posizione 1		I_M [Lux]	I_m [Lux]	I_{Mn} [Lux]
Desk 2	08/11/2017 17:31	291	286	290
Desk 2	22/11/2017 10:49	308	307	304

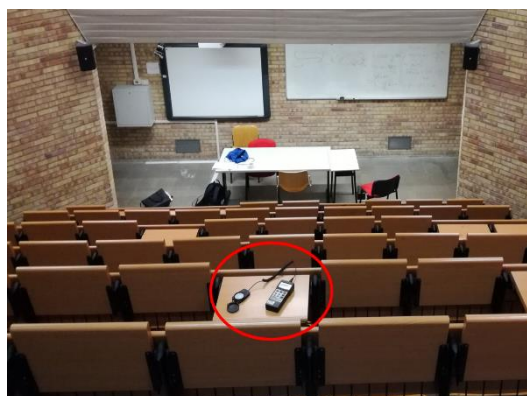
Figura 2. 37: ula Q: misure illuminamento, posizione 2.

Posizione 2		I_M [Lux]	I_m [Lux]	I_{Mn} [Lux]
Desk 2	08/11/2017 17:37	134	120	131
Desk 2	22/11/2017 10:52	149	144	147

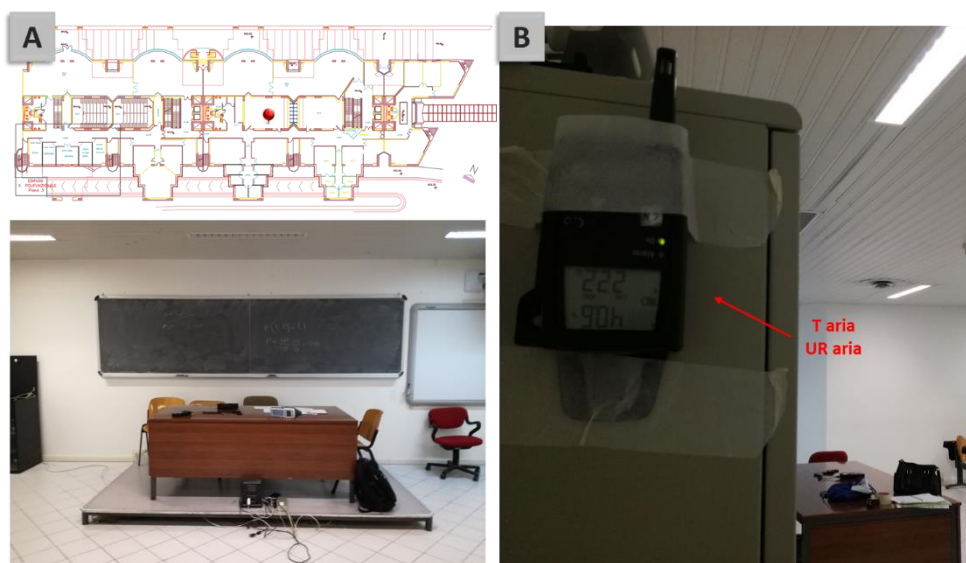
Figura 2. 38: Aula S: a) posizione; b) sensori di temperatura e umidità in opera (08/11 - 21/11).

L’ambiente in oggetto (*Figura 2.38*), è un’aula al terzo piano servita, per la climatizzazione sia invernale che estiva da un impianto a tutt’aria. Al momento in cui sono state effettuate le misure l’aula è stata occupata in modo saltuario per lezioni ed esami.

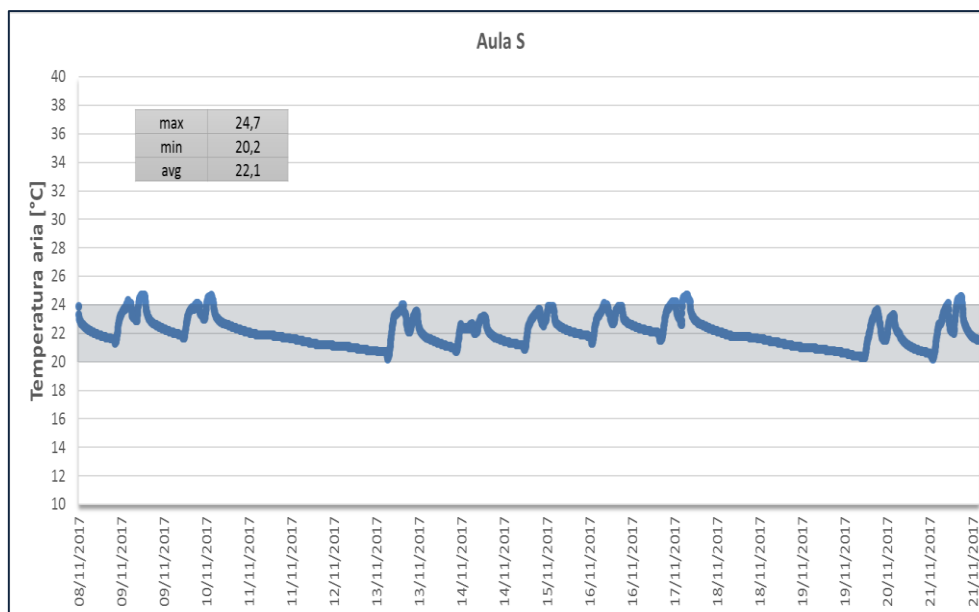
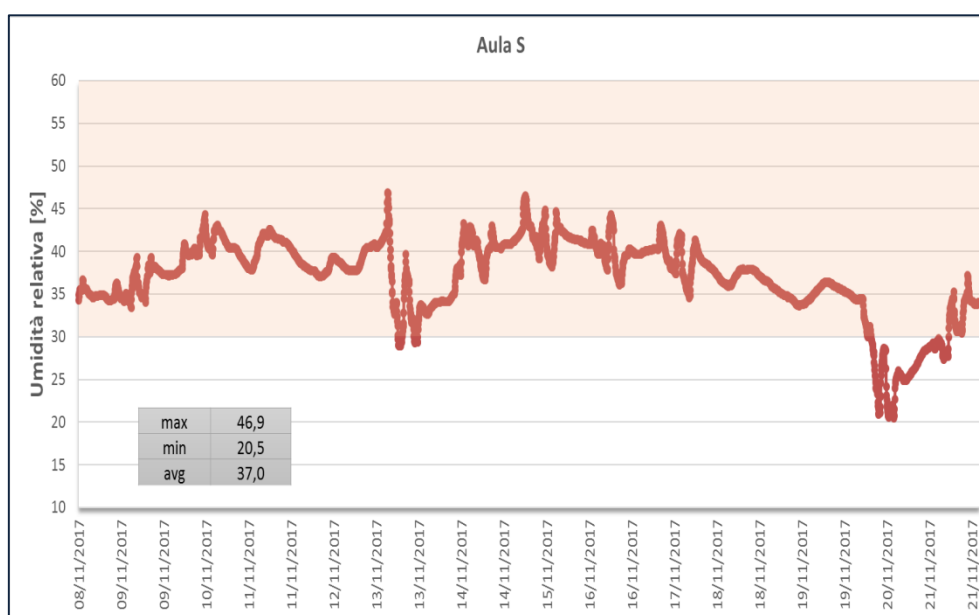
L’andamento della temperatura dell’aria e del valore di umidità relativa durante il periodo di monitoraggio (08/11 – 21/11) è riportato nelle due figure seguenti (*Figura 2.39, Figura 2.40*) in cui è evidenziato l’intervallo consigliato di variabilità per assicurare le condizioni di comfort indoor.

Figura 2. 39: Aula S: andamento della temperatura interna 08/11 - 21/11.

Figura 2. 40: Aula S: andamento dell'umidità relativa interna 08/11 - 21/11.

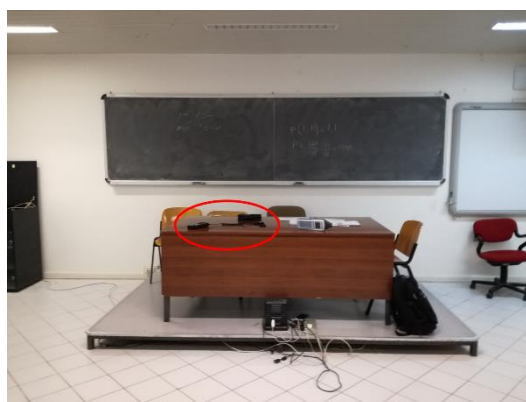
Figura 2. 41: Aula S: misura illuminamento, posizione 1.

Posizione 1		I_M [Lux]	I_m [Lux]	I_{Mn} [Lux]
Desk 2	08/11/2017 18:25	87	81	83
Desk 2	15/11/2017 16:20	81	62	77

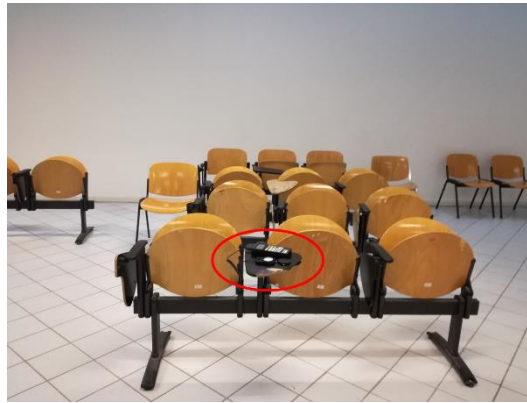
Figura 2. 42: Aula S: misura di illuminamento, posizione 2.

Posizione 2		I_M [Lux]	I_m [Lux]	I_{Mn} [Lux]
Desk 2	08/11/2017 18:30	182	160	176
Desk 2	15/11/2017 16:13	181	160	176

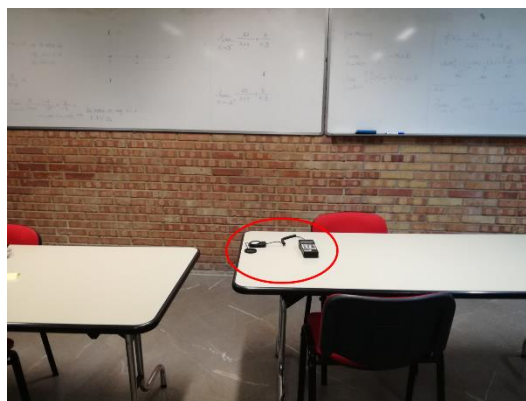
Figura 2. 46: Aula 160 posti: misure di illuminamento, posizione 1.

Posizione 1		I_M [Lux]	I_m [Lux]	I_{Mn} [Lux]
Desk 1	08/11/2017 18:41	268	266	166
Desk 2	15/11/2017 15:39	276	261	270

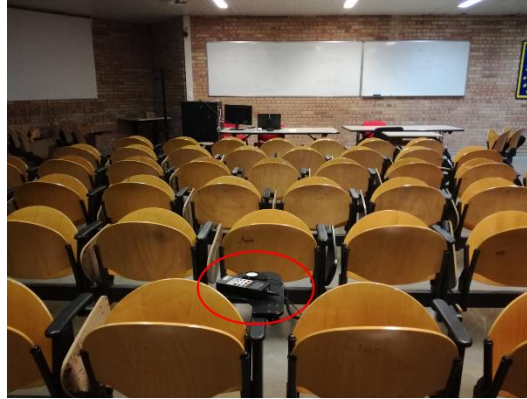
Figura 2. 47: Aula 160 posti: misure di illuminamento, posizione 2.

Posizione 2		I_M [Lux]	I_m [Lux]	I_{Mn} [Lux]
Desk 1	08/11/2017 18:46	219	178	217
Desk 2	15/11/2017 15:46	168	123	160
